**INFORME AMBIENTAL DEL ESTADO DE LOS RECURSOS NATURALES Y
DEL MEDIO AMBIENTE 2018**

Quibdó, octubre de 2019

INFORME DEL ESTADO DE LOS RECURSOS NATURALES Y DEL AMBIENTE DEL DEPARTAMENTO DEL CHOCÓ 2018

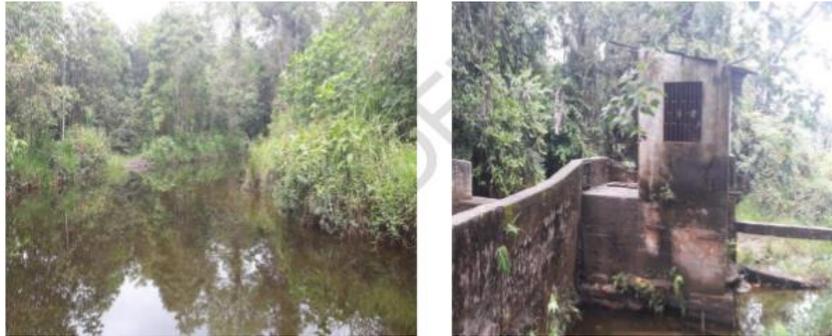
VISITA TÉCNICA A LA BOCATOMA QUITA ARRECHERA- MUNICIPIO DE CANTÓN DE SAN PABLO

El día 16 de mayo del 2018 se realizó visita técnica en compañía del funcionario de las empresas públicas a la bocatoma Quita Arrechera.

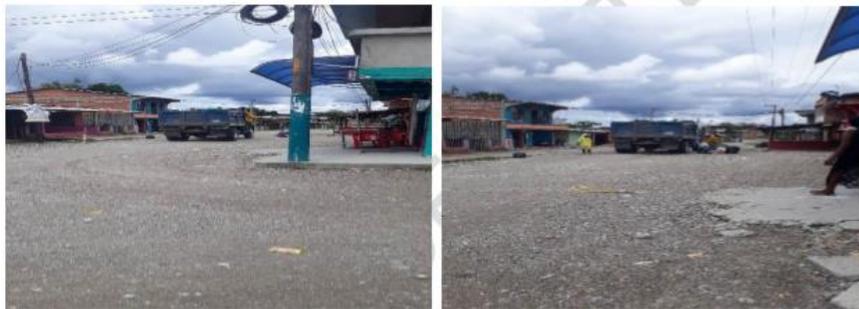
ASEO: Para la recolección de residuos sólidos se utiliza una volqueta del municipio que no cumple con las características del artículo 37 del decreto 2981 del 20 de diciembre de 2013 del Ministerio de Ambiente y Desarrollo Sostenible. La empresa viene prestando el servicio solo en dos comunidades (Managrú y el corregimiento de Puerto Pervel), con una frecuencia de dos días a la semana.

Vehículo de transporte de residuos sólidos

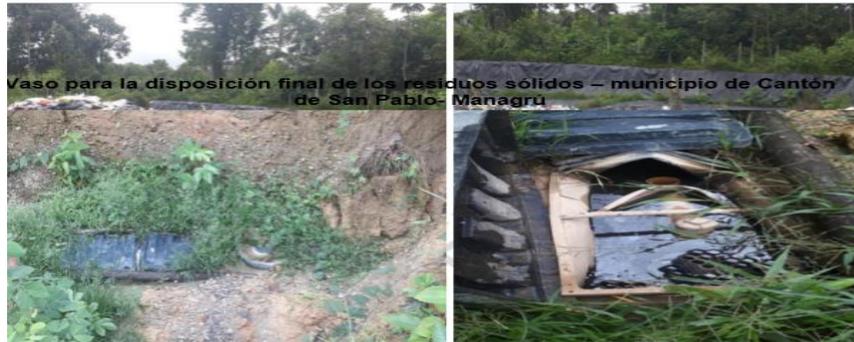
El municipio de Cantón de San Pablo cuenta con sitio de disposición final (vaso); en el momento de la visita se pudo evidenciar que el sitio cuenta con dos chimeneas, planta de tratamiento de lixiviado, canal de aguas lluvias, cerco perimetral, se realiza control de olores y no hay presencia de roedores ni vectores.

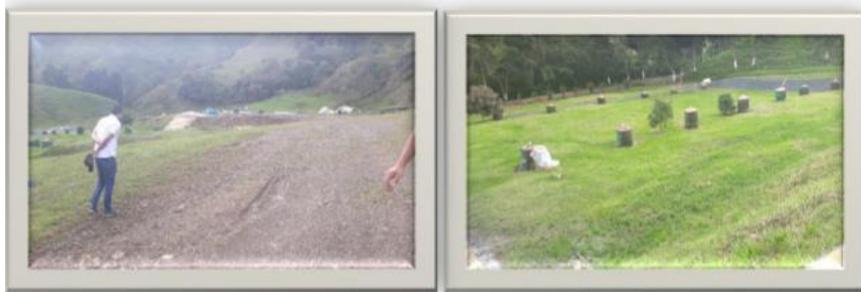
Vía interna permanente. Conformado en recebo afirmado, lo suficiente amplia para el tránsito y descargue de la volqueta.

Relleno Sanitario del municipio Del Carmen De Atrato

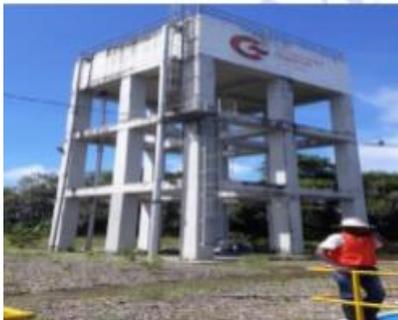
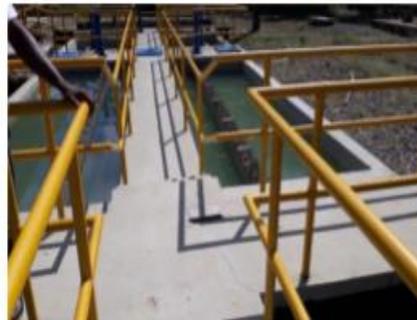
Tanque de distribución –Planta de Tratamiento de Agua Potable

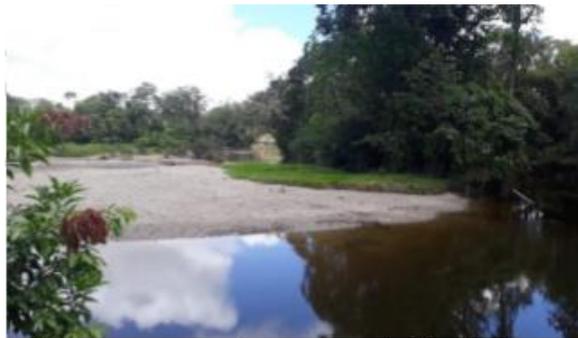
Sitios recuperados por actividad minera

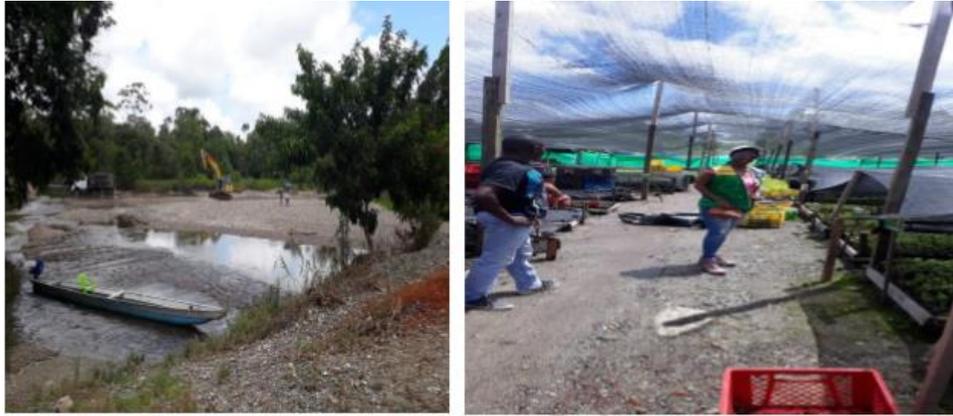
Recuperación de áreas afectadas – vivero de achiote

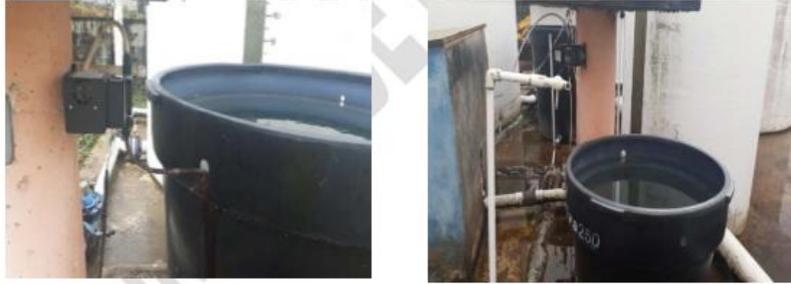
Existe una planta de tratamiento de agua potable; pero presenta fallas constantes que aumentan los costos y afecta la calidad del servicio. El sistema requiere de un mantenimiento preventivo y de una optimización y ampliación; de tal forma que se permita mejorar continuidad y calidad del servicio.

Fotos 3 y 4 - Bombas dosificadoras en regular estado

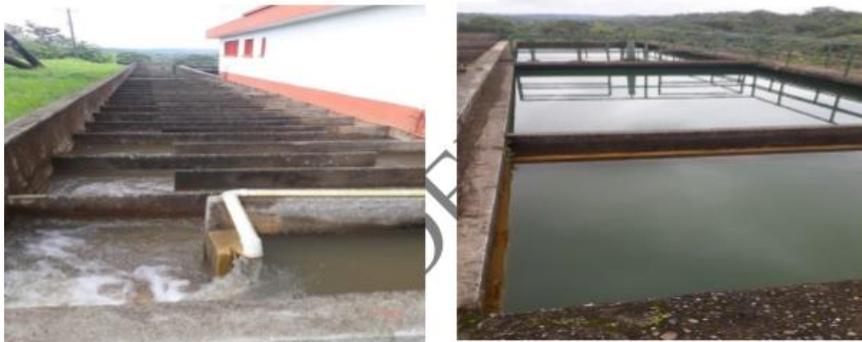
La planta la componen un desarenador, floculador, sedimentador, filtros ascendentes y desinfección.

Floculación con sulfato de aluminio- sedimentador

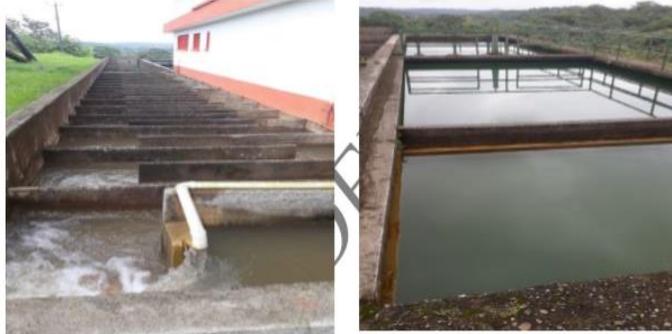
La planta de tratamiento de agua potable del municipio de Condoto cuenta con equipos importantes fuera de funcionamiento, como el test de jarra; lo que de una u otra manera afecta la eficiencia de la planta de tratamiento, aumentando costos para la empresa y generando pérdida de insumos o mala utilización de los mismos, en tal sentido la empresa de servicios públicos debe destinar recursos para la operación óptima y eficaz de la PTAP.

Floculación con sulfato de aluminio- sedimentador

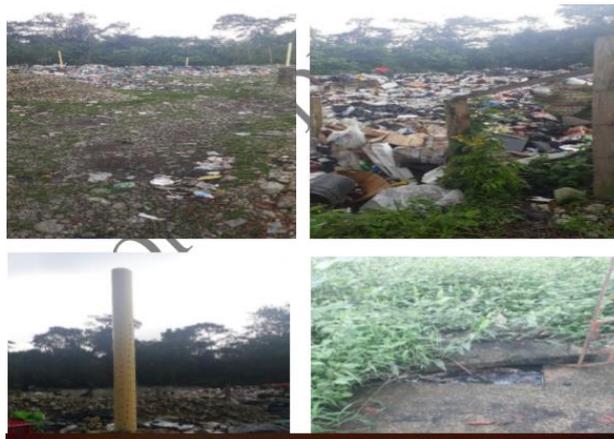
El municipio de Condoto cuenta con sitio de disposición final (relleno sanitario); en el momento de la visita se encontró que el mismo presenta problemas de operación, el sitio no cumple con las características de acuerdo a la normatividad ambiental vigente (No se está realizando un cubrimiento diario de residuos, ni existe control de (monitoreo, lixiviados, vectores y roedores), falta mantenimiento del sistema de lixiviado y caseta abandonada, por lo que se evidencia rebosamiento del líquido generado por la descomposición de los residuos sólidos del relleno, los residuos son llevados al sitio sin una separación y selección, no existe cerca perimetral en el sitio.

Sitio de disposición final: Relleno sanitario del municipio de Condoto

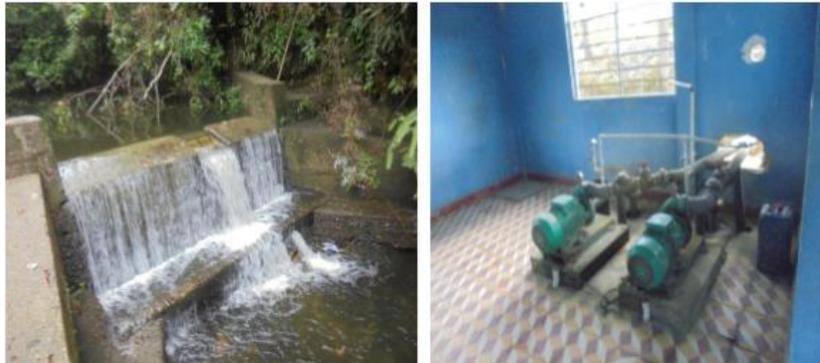
Fuente de abastecimiento La Toma

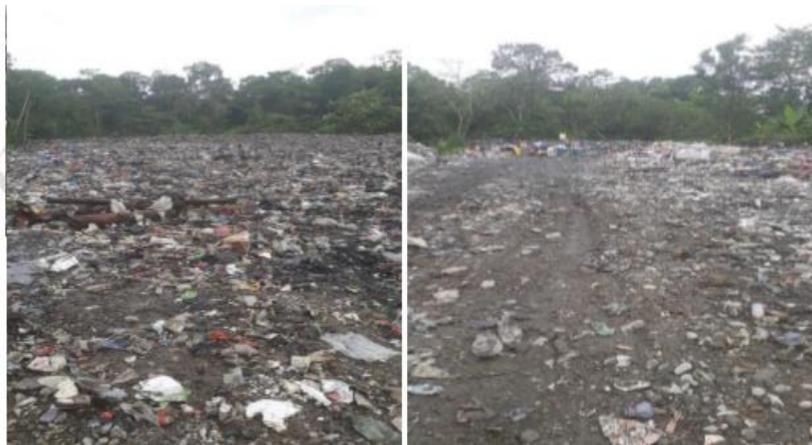
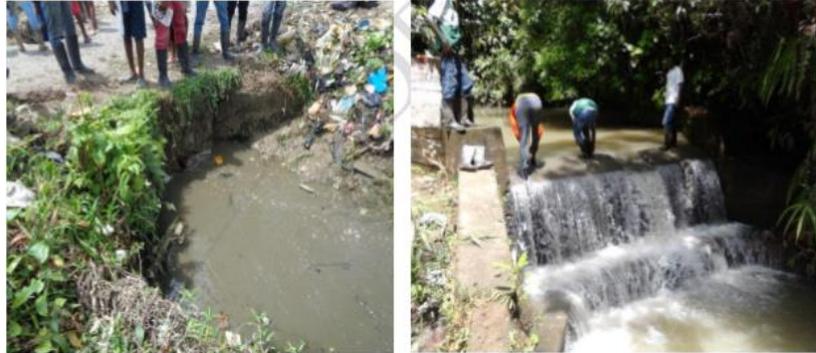
El día 8 de mayo de 2017 se realizó visita técnica al sitio de disposición final de residuos sólidos del municipio de Unión Panamericana; encontrando lo siguiente: El municipio de Unión Panamericana cuenta con sitio de disposición final (botadero a cielo abierto) que no cumple con las características técnicas de operación, se encuentra ubicada en el K0 + 845 a la margen derecha de la vía Las Ánimas- Istmina, con un área de doce mil ochocientos metros cuadrados. En la actualizada el área del botadero es de 7434 m² aproximadamente de acuerdo a lo estipulado en el plan de cierre del botadero. Como se puede ver en las siguientes fotos, el sitio se encuentra en pésimas condiciones; no hay control de gases, lixiviados, ni de olores ni de roedores.

Trabajos en la bocatoma y fuente hidrica del municipio de Unión Panamericana

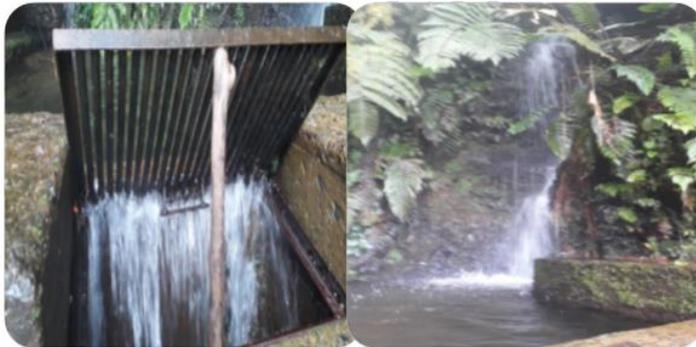
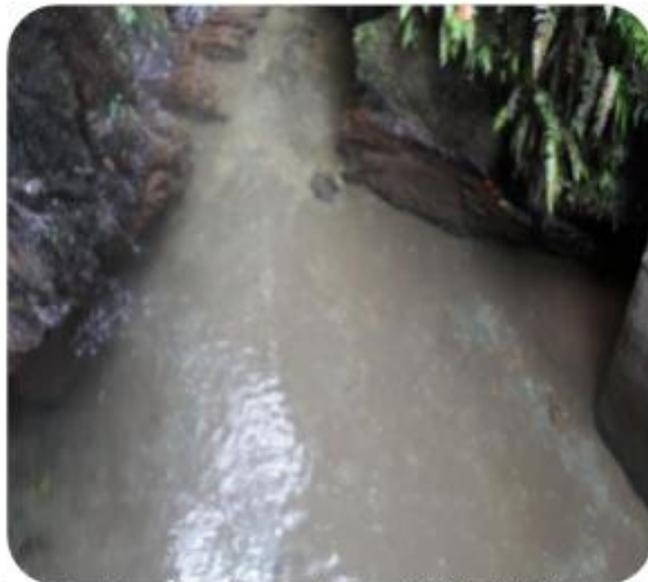
El día 25 de septiembre se realizó visita técnica a las bocatomas del municipio de San José del Palmar encontrando lo siguiente: Bocatoma 1: La Virgen cuenta con una rejilla, el caudal de entrada es de 30. 2 litros/segundos, tiene un canal o conducto de entrada provisto de rejillas de 1" de diámetro con separación de 0.02 m, que impiden el acceso de elementos flotantes, esta captación realiza su función adecuadamente. Posee una caja de derivación y regulación en concreto; la cual tiene válvulas de compuerta de 4" de diámetro en perfecto estado, tubería de lavado de 4" de diámetro, pendiente de salida 4%; posee una base en material granular compactado, tiene una salida aducción de 6" de diámetro. Aguas abajo a una distancia aproximada de 40 metros se encuentra una estructura en concreto.

Fuente de abastecimiento N° 2: "Mojahuevo"

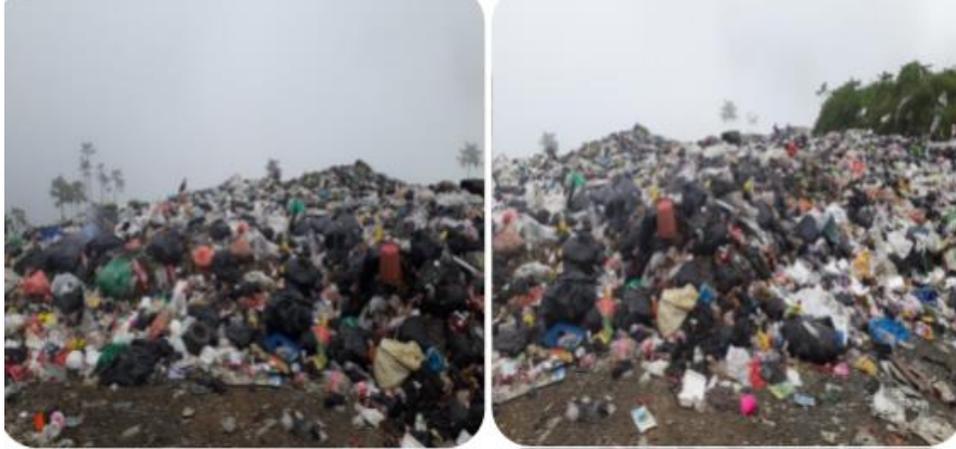
El día 25 de septiembre de 2018, se realizó visita técnica al sitio de disposición final de residuos sólidos del municipio de San José del Palmar, encontrando un botadero a cielo abierto, con acceso fácil en buen estado, caseta sin puerta, presencia de roedores, vectores y afectación del paisaje.

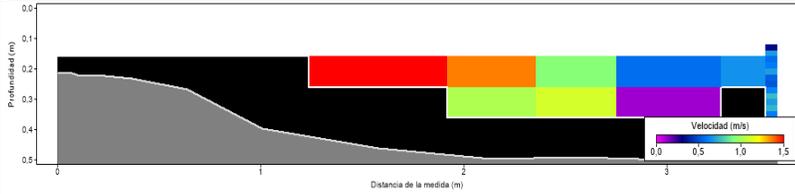
Fuente	Puntos	Perfil	Parámetros/Unidad	Resultado							
			Distancia DMG (m)	6,60							
		<p>Posee una sección transversal natural irregular, bastante corriente, la velocidad promedio es de 0,49 m/s. Las mayores velocidades se registraron en el centro de la sección. La profundidad media es de aproximadamente 0,21 m, y la máxima profundidad es de 0,31 m en el centro de la sección. No hay presencia de actividad antrópica, no hay minería, punto geo referenciado para verificar la calidad del agua antes de la influencia de las actividades de la mina. Además para la medición de niveles del Río y caudales con el fin de generar alertas tempranas en caso de inundaciones.</p>									
	Después de la mina

<table border="1"> <tr> <td>Q. Total (m3/s)</td> <td>0,831</td> </tr> <tr> <td>Velocidad promedio (m/s)</td> <td>0,650</td> </tr> <tr> <td>Profundidad (m)</td> <td>0,43</td> </tr> <tr> <td>Distancia DMG (m)</td> <td>3,35</td> </tr> </table>	Q. Total (m3/s)	0,831	Velocidad promedio (m/s)	0,650	Profundidad (m)	0,43	Distancia DMG (m)	3,35

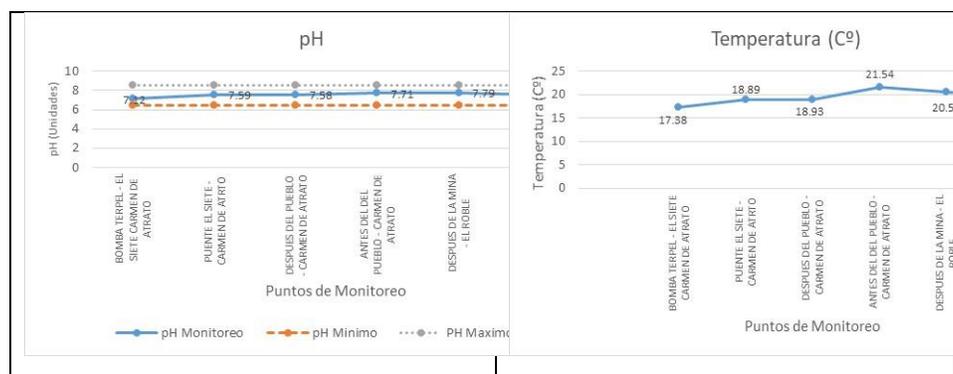
Gráfica N° 3. Análisis de los parámetros estimados In situ. Río Atrato Parte Alta

El ICACOSUS, del Río Atrato en su parte Alta, es considerado una fuente muy regular, ya que el valor arrojado fue medio – malo; con este resultado se puede notar la disminución de calidad en el Río, este descenso se atribuye principalmente por aporte de sólidos suspendidos totales y a la disminución del pH, reflejándose en los valores altos del índice de contaminación, ICOSUS. Los cuales son producto de las descargas de las colas de la actividad minera en la zona; en las cuales pueden producir deterioro de cualquier posibilidad de vida

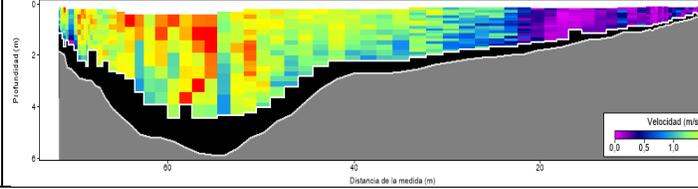
Antes YUTO

Q. Total (m3/s)	372,979
			Velocidad promedio (m/s)	0,407
			Profundidad (m)	4,43
			Distancia DMG (m)	145,93
Sección transversal semi parabólica hacia la izquierda que es donde se encuentra la parte más profunda del cauce, en esta parte se puede observar degradación de la calidad del agua al ser receptora de aguas residuales de las viviendas del casco urbano, la velocidad promedio de esta sección es de 0,407 m/s, donde se ve la confluencia de los dos ríos la desembocadura del Río Andágueda en el Atrato, con un ancho de 145,93 m aproximado y una profundidad promedio de 4,43 m, punto geo referenciado para verificar la calidad del agua antes de la influencia de las actividades del casco Urbano. Además, para la medición de niveles del Río y caudales con el fin de generar alertas tempranas en caso de inundaciones.

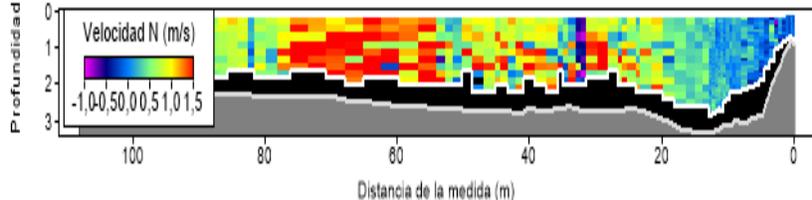
Q. Total (m3/s)	213,997	
			Velocidad promedio (m/s)	0,552	
	Profundidad (m)	1,05			
	Distancia DMG (m)	94,44			
	<p>Río Totalmente sedimentado debido a la presencia de la minería en la zona, punto de bajas velocidades, y bancos de arena que no permiten a navegabilidad de embarcaciones, con un ancho de 94.4 m y una profundidades de 1.05 m, no hay presencia de actividad antrópica, pero sí de minería, punto geo referenciado para verificar la calidad del agua antes de la influencia de las actividades del casco Urbano.</p>

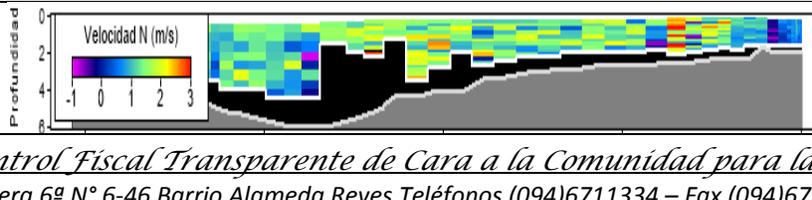
Frente Loma

Q. Total (m3/s)	278,077		
		Velocidad promedio (m/s)	0,839

Fuente	Puntos	Perfil	Parámetros/Unidad	Resultado
			Profundidad (m)	2,38
			Distancia DMG (m)	75,61
		<p>Posee una sección transversal trapezoidal, en esta parte se puede observar mayor degradación de la calidad del agua, punto de grandes velocidades, hacia el costado izquierdo aguas abajo de la fuente con un ancho de 75,6 m. En este tramo el Río es utilizado para actividades domésticas (recreacional, lavado de Ropa y Platos), hay presencia de actividad antrópica, hay minería, se evidencia la alta sedimentación generada por esta. Punto geo referenciado para verificar la calidad del agua con la influencia de las actividades del caserío.</p>		
	Frente Bocas de Paimadó

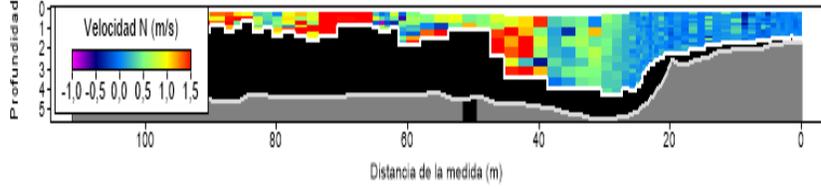
Q. Total (m3/s)	328,832
			Velocidad promedio (m/s)	0,481
			Profundidad (m)	2,62
			Distancia DMG (m)	93,33
		<p>Río que presenta bancos de arena que no permiten a navegabilidad de embarcaciones, debido a la presencia de la minería en la zona, punto de grandes velocidades, con un ancho de 93,3 m y una profundidades de 2,62 m, no hay presencia de actividad antrópica, pero sí de minería, punto geo referenciado para verificar la calidad del agua antes de la influencia de las actividades del casco Urbano.</p>
