**INFORME DEL ESTADO
DE LOS RECURSOS
NATURALES Y DEL
MEDIO AMBIENTE 2019**

CHOCÓ

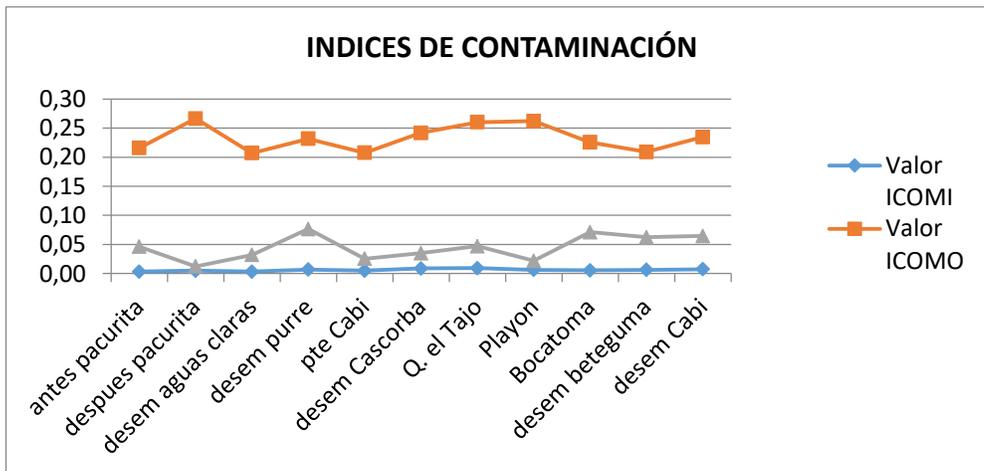
Gráfica N° 2. ICO's Río Cabí

Una vez obtenido los resultados y análisis de los índices de calidad de las aguas se pueden concluir que el Río Cabí, presenta una calidad de agua buena, no se observan problemas de contaminación graves por materia orgánica, mineralización o solidos suspendidos

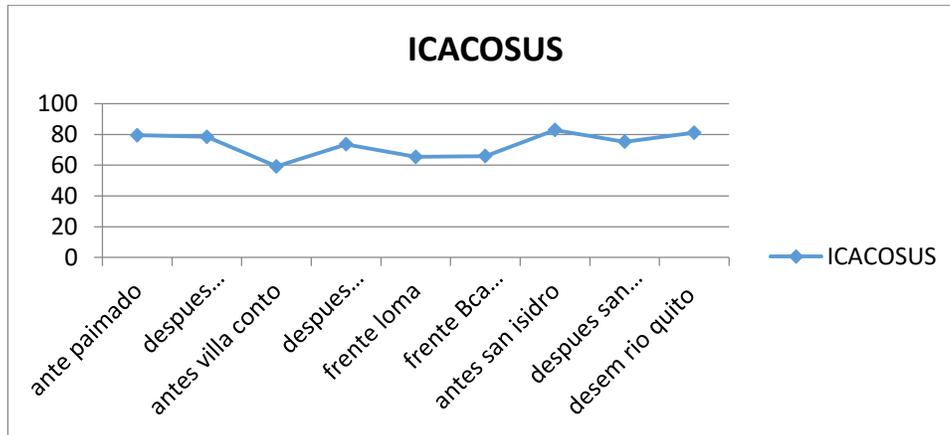
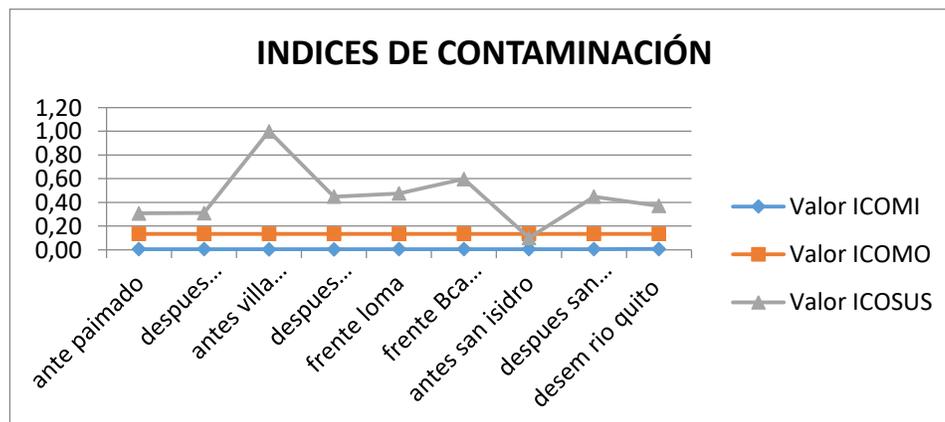
Gráfica N° 3. ICA´s Río Quito

Como resultado del análisis de resultados de los índices de calidad de las aguas y como se puede observar en la Gráfica 3. *ICA´s Río Quito* la fuente (Río Quito) presenta una calidad buena, presentando problemas por sólidos suspendidos a la altura del corregimiento de Villa Conto. No se evidencia problema por materia orgánica ni mineralización.

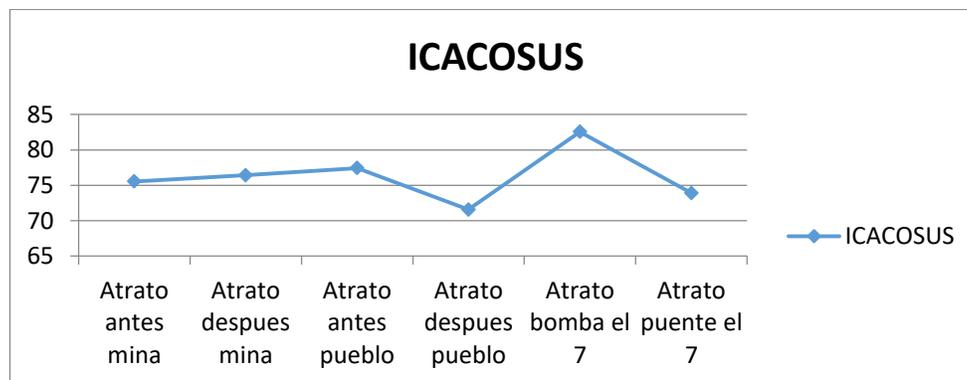
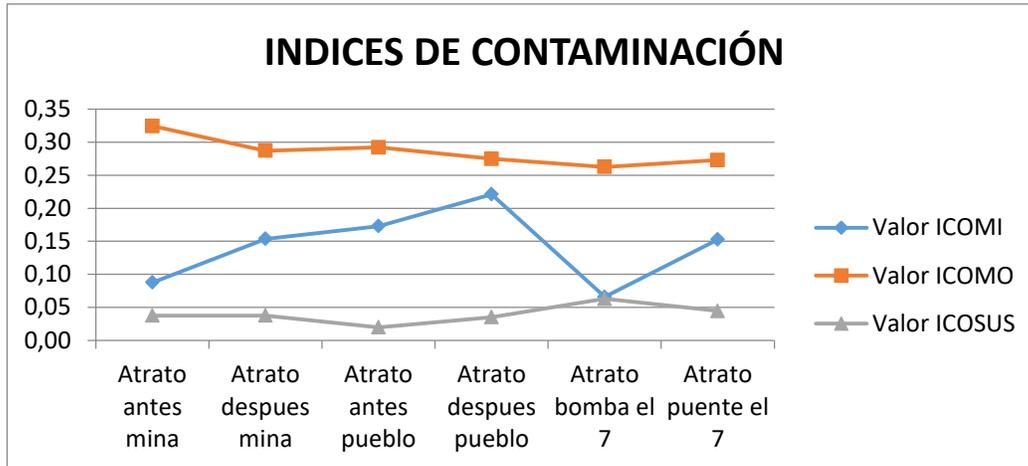
Gráfica N° 5. ICA´s Río Atrato parte alta

La fuente presenta una valoración de buena calidad “BUENA” en todos los puntos o estaciones de analizados, No se evidencias problemas de contaminación por mineralización, materia orgánica o solidos suspendidos.

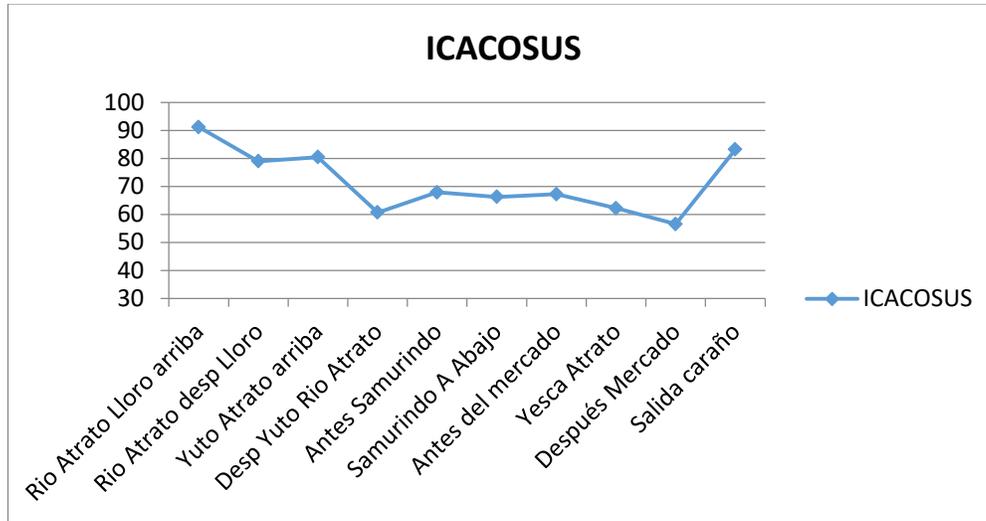
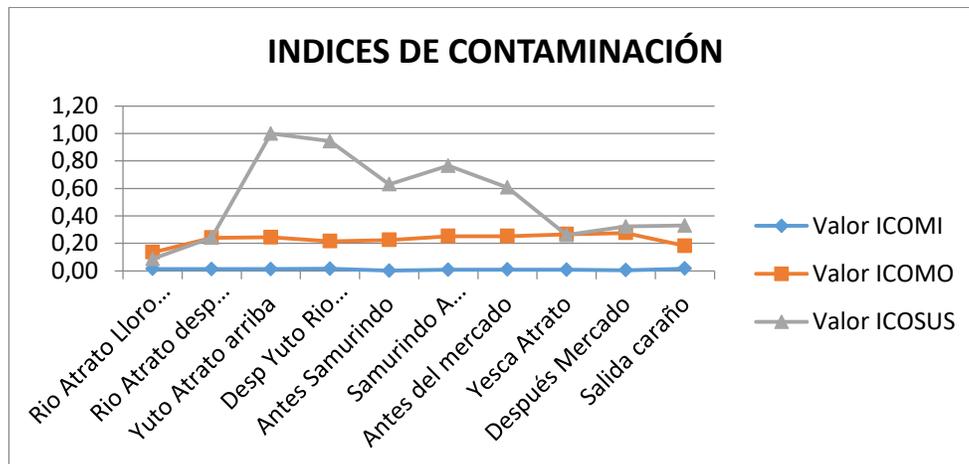
Gráfica N° 7. ICA´s Río Atrato parte media

En el tramo analizado se observa una disminución de la calidad con una valoración de "MEDIA" lo cual es debido a la alta presencia de sólidos suspendidos, como se puede corroborar en la determinación del ICOSUS que tiene una valoración de "ALTA" y "MEDIO ALTA".

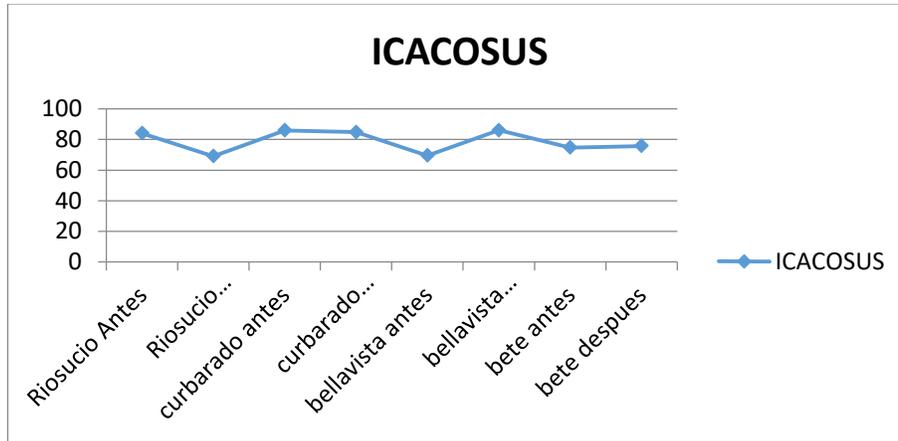
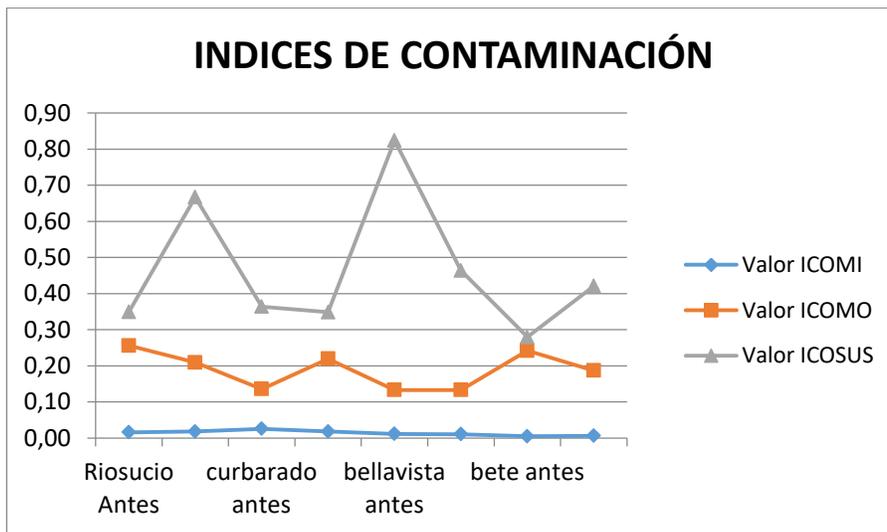
Gráfica N° 9. ICA's Río Atrato parte baja

El tramo analizado mantiene una valoración de calidad entre “BUENA” y “MEDIA” siendo los sólidos suspendidos los causantes de los problemas de contaminación del tramo.

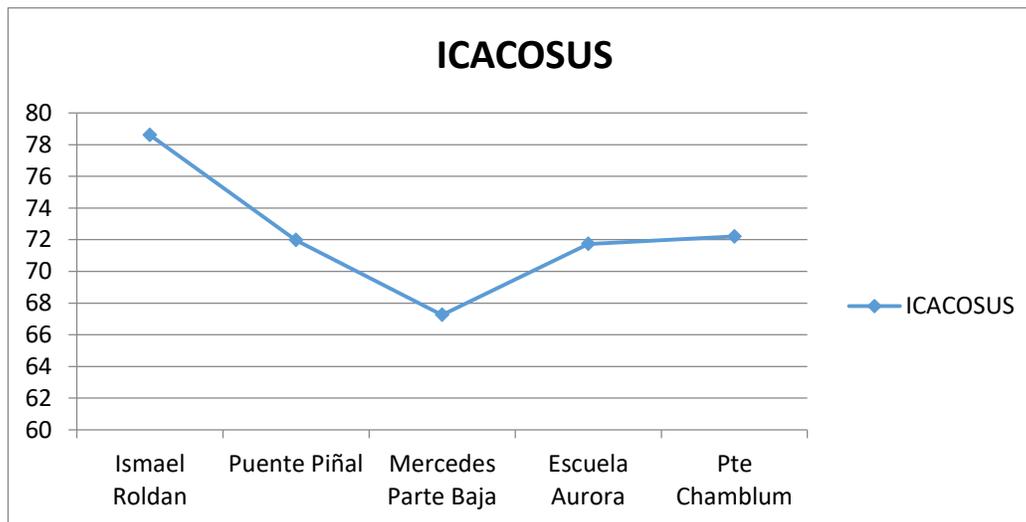
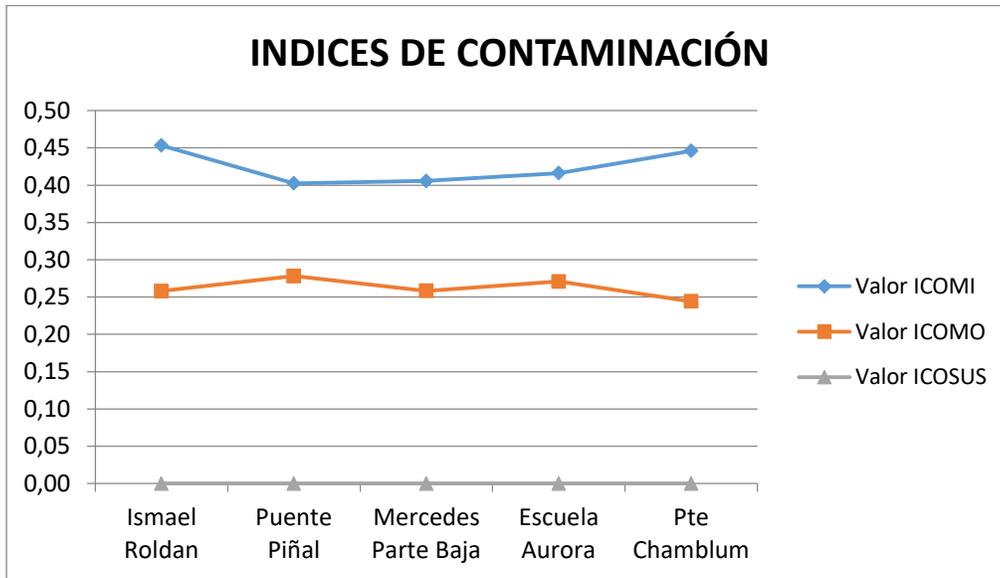
Gráfica N° 11. ICA´s Quebrada Aurora

La fuente presenta una valoración de "BUENO" en cuatro de los puntos analizados, el quinto punto arroja una valoración de "MEDIO", la fuente presenta problemas de mineralización y pH bajo debido a la presencia de minerales disueltos.

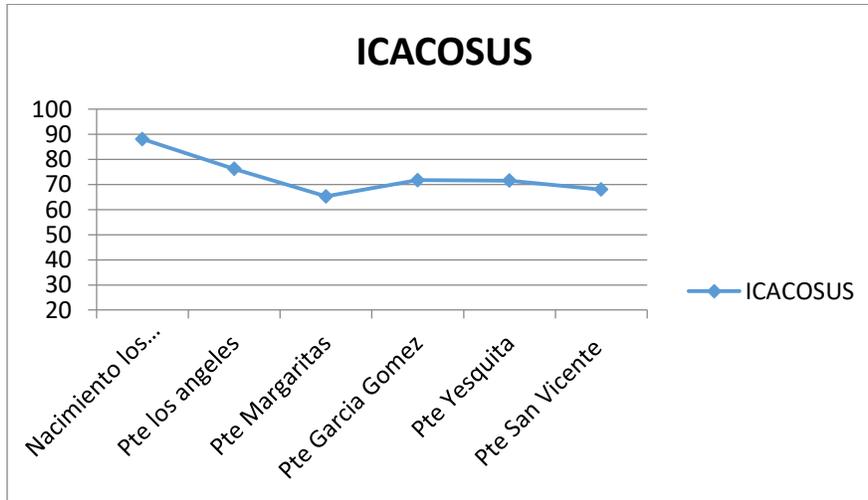
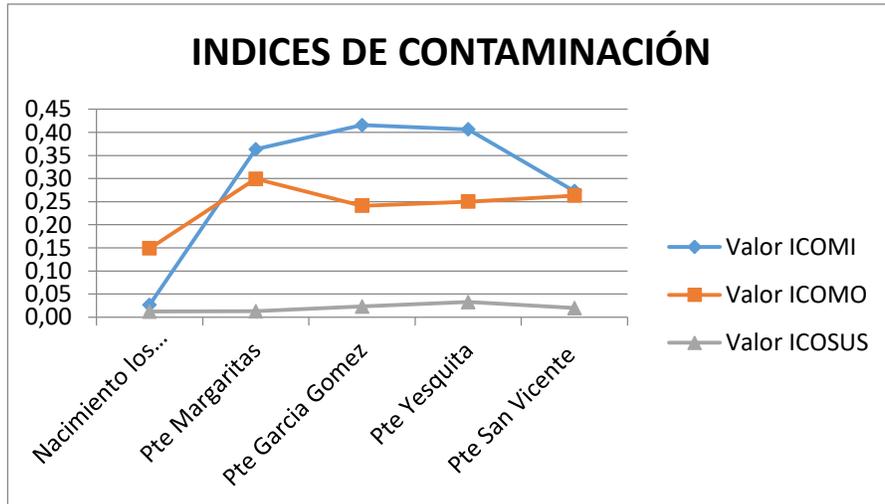
Gráfica N° 13. ICA´s Quebrada La Yesca

La fuente Q. la Yesca presenta valoración “BUENO” y “MEDIO” de calidad, presentando problemas de mineralización puntuales originados en la recepción de vertimientos en los puntos conocidos como Pte García Gómez y Pte Yesquita.

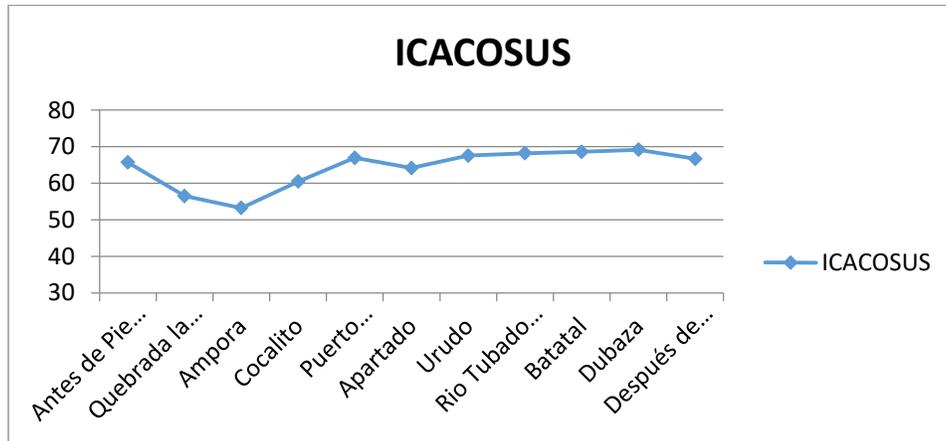
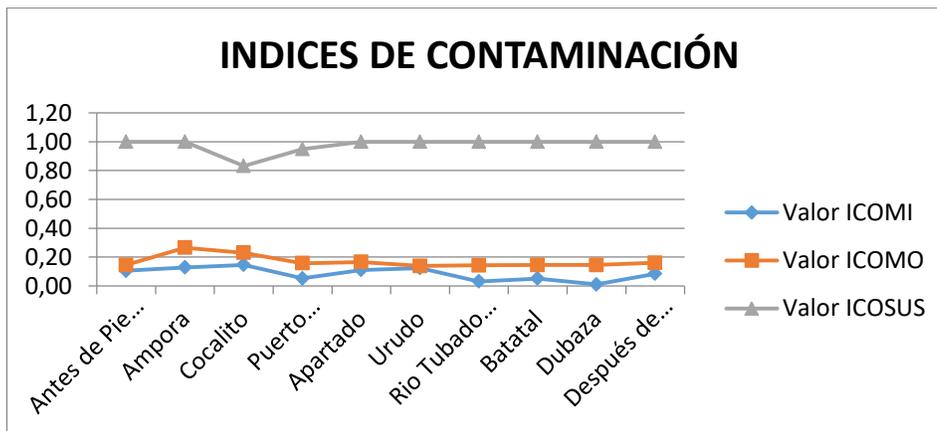
Gráfica N° 15. ICA´s Río Baudó

El tramo analizado presenta una valoración "MEDIA" de calidad, siendo los sólidos suspendidos totales el parámetro que más presión genera en este índice como se puede observar en la medición del ICOSUS.

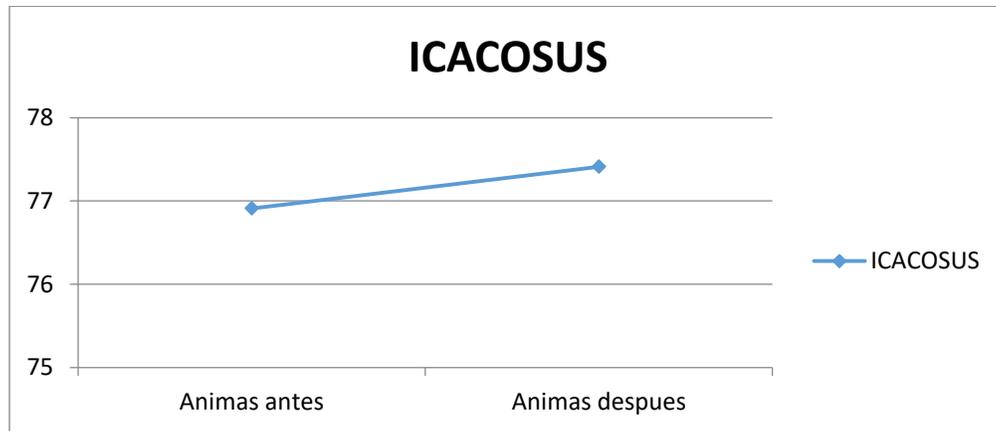
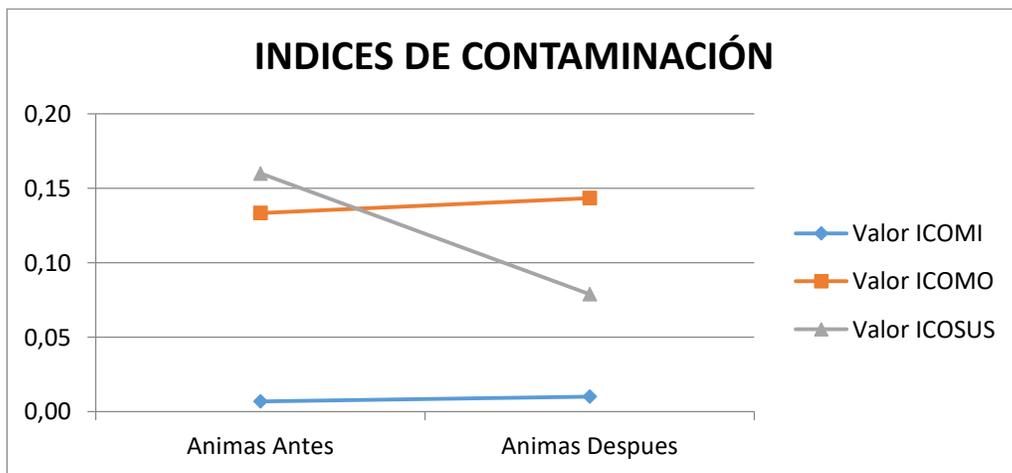
Gráfica N° 17. ICA’s Quebrada Ánimas

La fuente presenta una valoración “BUENA” calidad y no se observan problemas de contaminación evidentes.

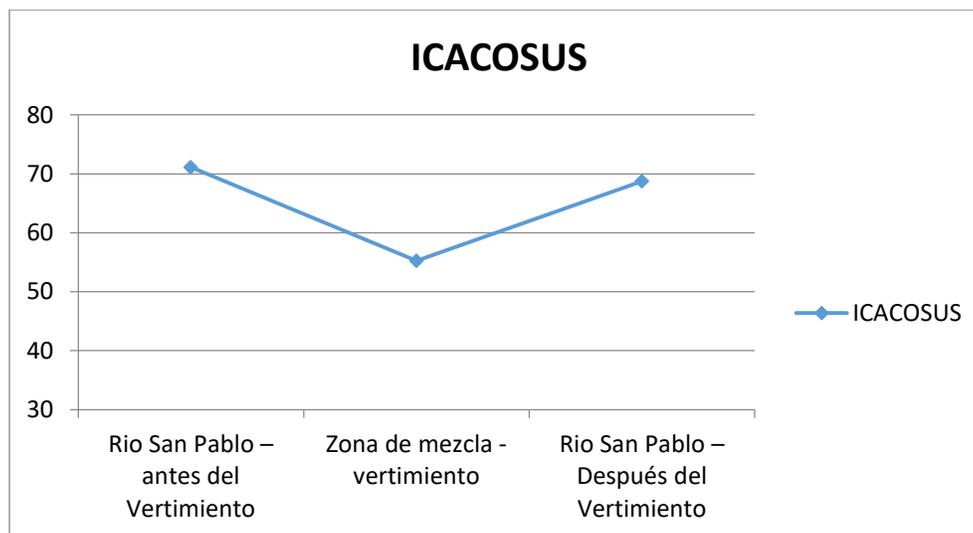
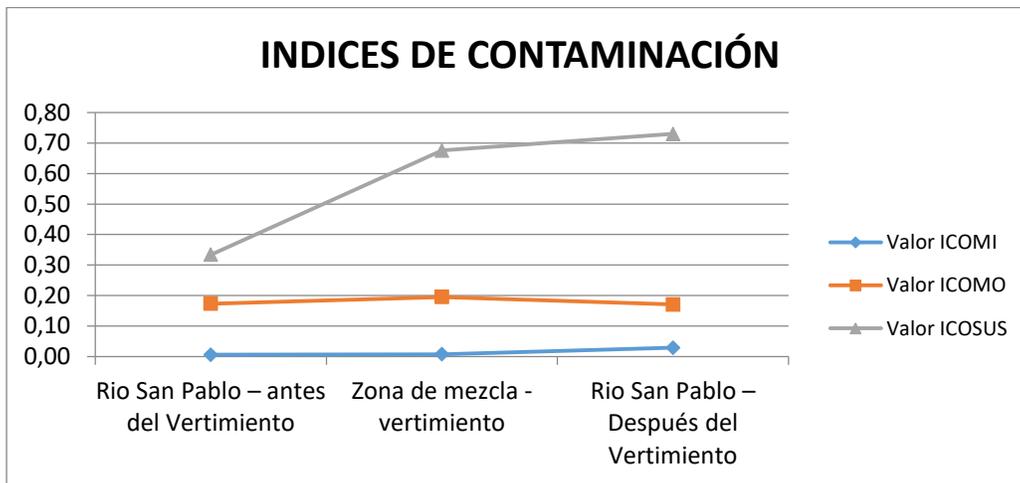
Gráfica N° 19. ICA´s Río San Pablo

La fuente en uno de los tramos analizados presenta una valoración de “MEDIA”, en dos de sus estaciones presenta concentración de sólidos suspendidos totales y bajos pH, lo cual se puede corroborar en la valoración del ICOSUS que es “MEDIO ALTA”.

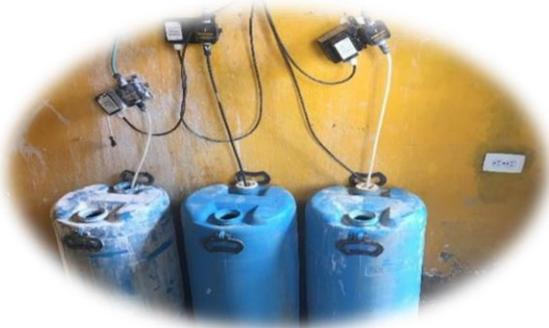
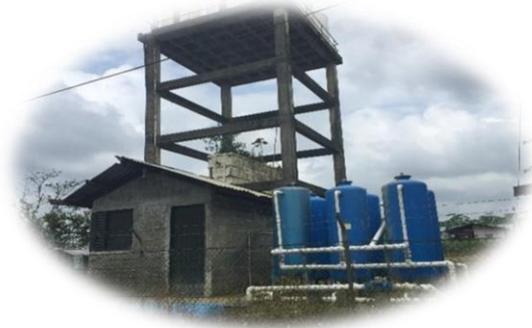
El municipio cuenta con una planta de tratamiento de agua potable, la cual no está en funcionamiento debido a daños en el sistema, se presenta bombas que no funcionan.

La planta cuenta con 3 filtros descendentes, 3 sedimentadores, un tanque de 27.00 litros de capacidad, una caseta de bombeo y un tanque elevado y uno subterráneo; además de contar con una caseta donde se encuentran las bombas dosificadoras de cloro y sulfato de aluminio y almacenamiento de sustancias químicas.

Planta de tratamiento de agua potable fuera de servicios

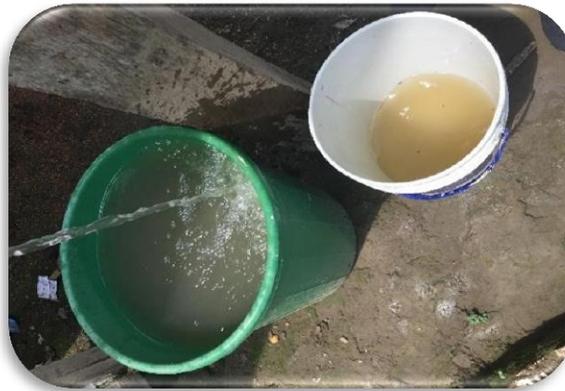
Agua no potable suministrada a la comunidad

Causa: Planta de tratamiento de agua potable fuera de operación, por daños en su estructura.

Efecto: Riesgo alto de enfermedades gastrointestinales; posibles daños irreparables del sistema o pérdida del mismo.

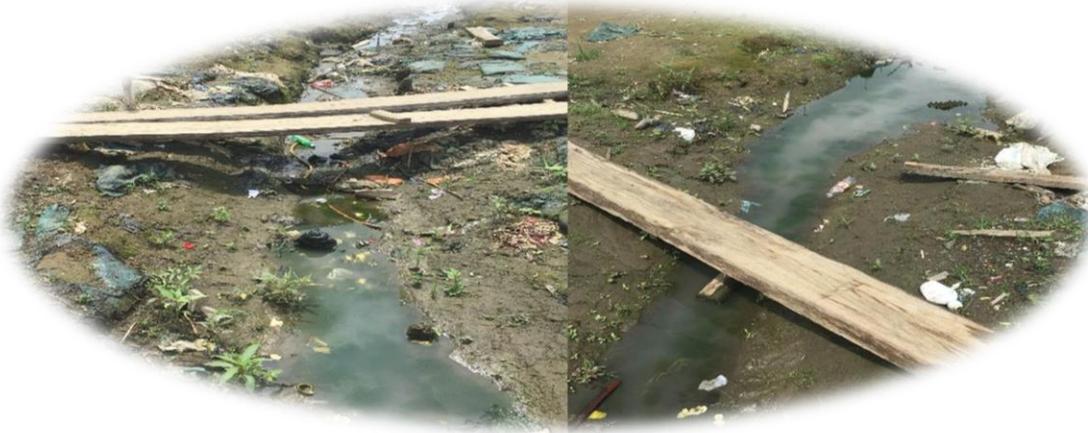
El municipio de Carmen del Darién no cuenta con sistema de recolección ni de tratamiento de aguas residuales, ni en el casco urbano ni en la zona rural. Si bien es cierto que la administración contrató los estudios y diseños para la rehabilitación de vías urbanas de Curbaradó – cabecera municipal de Carmen del Darién mediante relleno y construcción de sistemas de evacuación de aguas lluvias y servidas por valor de \$14.930.000, a la fecha este no se ha implementado.

Afectación en el municipio por falta de sistema de recolección de aguas residuales

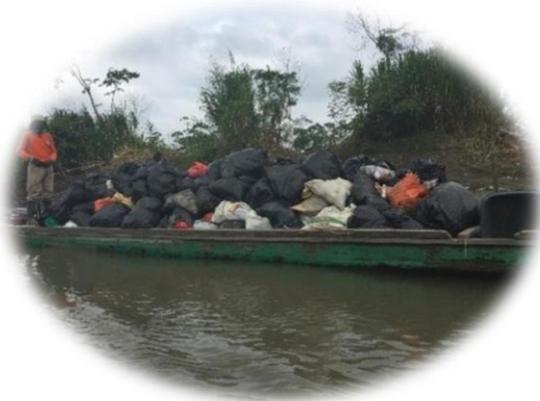
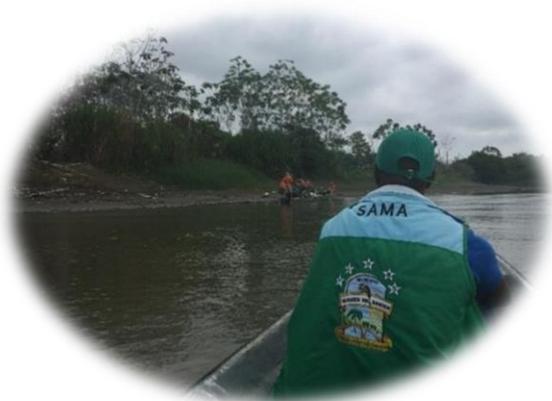
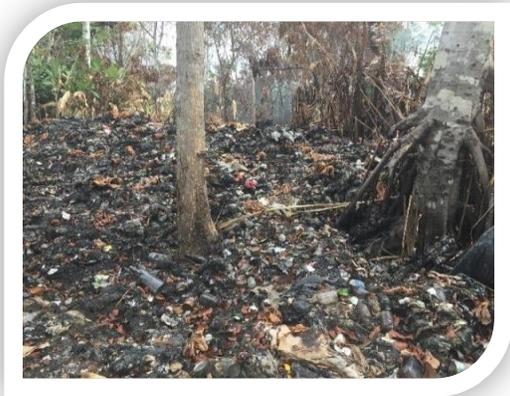
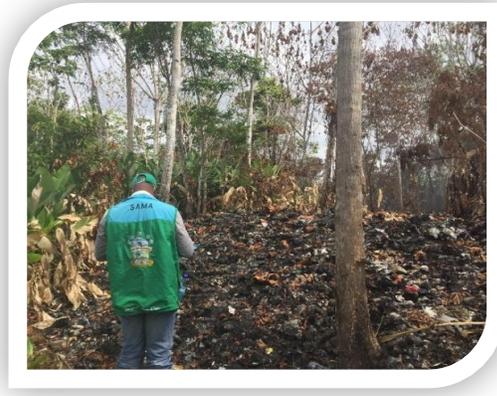
- Los residuos son depositados al aire libre, sin recubrimiento alguno
- Se presentan secuelas del incendio ocurrido en días anteriores
- Se construye en el mismo sitio "vaso" para la disposición de residuos sólidos, debido a la emergencia presentada
- Hay presencia en el lugar de recicladores
- No existe control de lixiviados ni de gases transportados; no hay seguridad en el transporte.

Transporte de residuos sólidos al sitio de disposición final de

residuos sólidos

Incendio en el sitio de disposición final de residuos sólidos

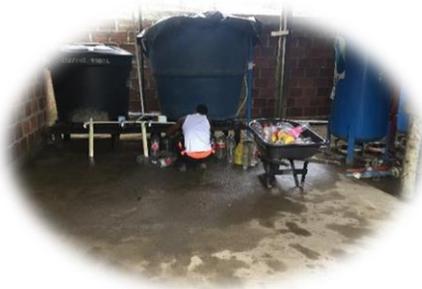
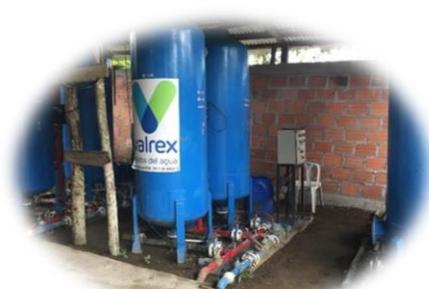
En la visita realizada al sistema se pudo verificar trabajos en tanques de distribución; debido a problemas en la contratación desde el año 2015, el caudal de entrada a la planta es de 10 L/ Seg.

Planta de tratamiento de agua potable- piloto

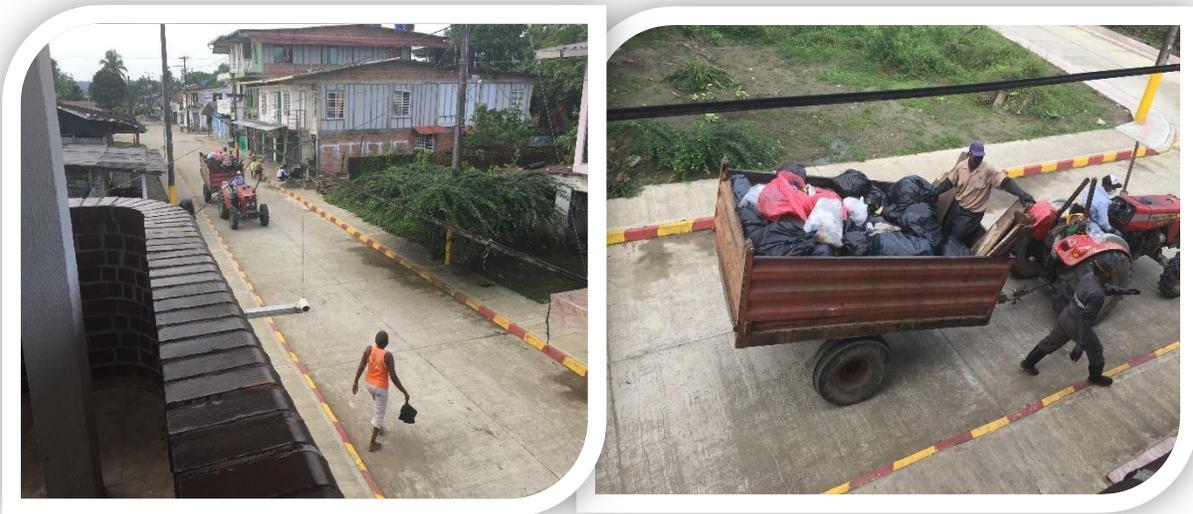
Vehículo de recolección y transporte de residuos sólidos

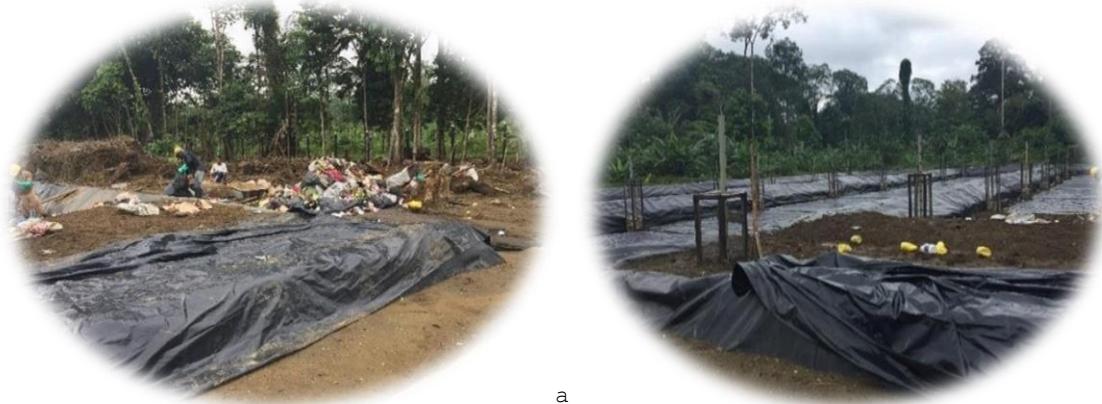
1. El sitio se encuentra en la vía que conduce al sendero ecológico
2. Los residuos son llevados al sitio de disposición final sin ser separados
3. El sitio cuenta con filtros para el manejo y control de lixiviados
4. A la entrada se encuentra valla de aviso del proyecto
5. Caseta de control con sanitario
6. Reja a la entrada del relleno sanitario
7. El personal encargado de la operación del sistema aún no ha sido capacitado para tal labor
8. Existe recubrimiento con geomembrana en el relleno
9. Drenaje para evacuación de aguas lluvias
10. Vías internas de acceso al relleno sanitario
11. Bascula para el pesaje de los residuos sólidos

12. Chimeneas para control y evacuación de gases

Relleno Sanitario

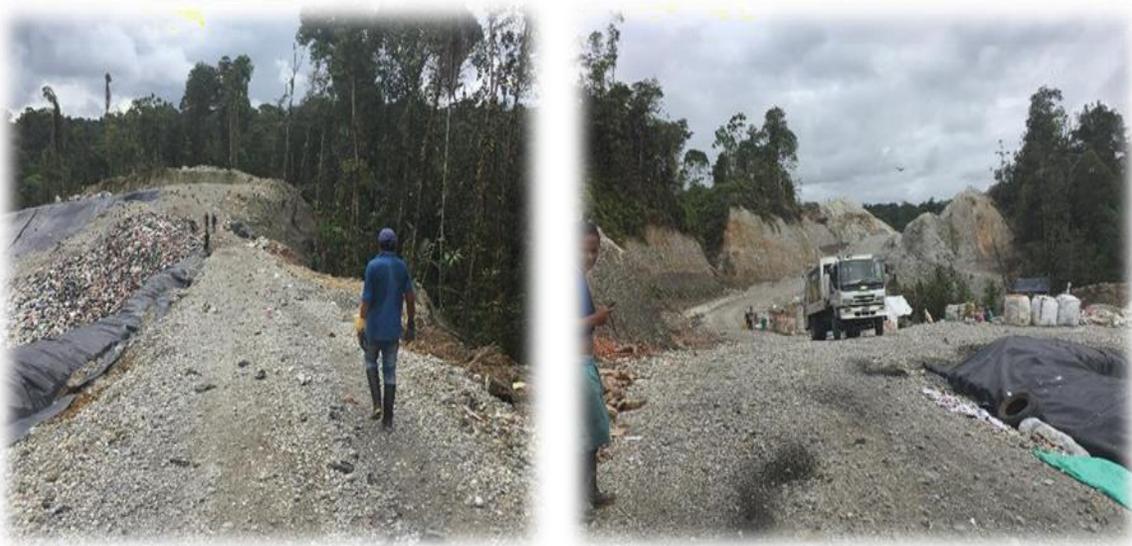
Celda para la disposición de residuos sólidos

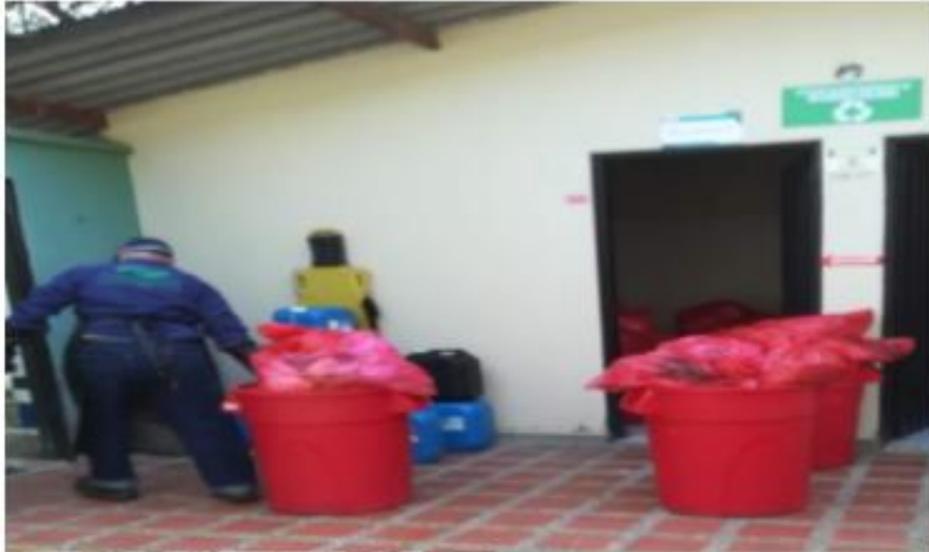
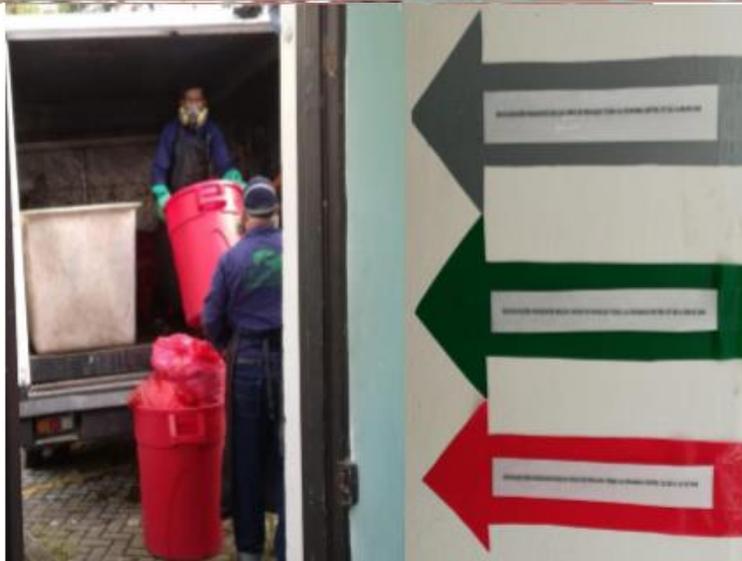
Hospital San Roque del municipio de Carmen de Atrato

Anexo. 46. Residuos sólidos generados en los Hospitales- Rendición de la encuesta ambiental 2019 por Contraloría General del Departamento del Chocó

La generación de residuos sólidos de la **E.S.E. Hospital San Roque del Carmen de Atrato-Chocó** estuvo distribuida de la siguiente manera: Residuos biosanitarios con 1,909 Kg/año, biodegradables con 881 Kg/año y reciclables con 485 Kg/año entre otros residuos que se generaron; en la gráfica N° 62 se puede observar la generación de residuos sólidos.

La generación de residuos sólidos en el **HOSPITAL SAN ROQUE DEL CARMEN DE ATRATO fue** un 39% para los residuos no peligrosos (reciclables y biodegradables) y un 61% para los residuos peligrosos (Biosanitario, Anatomopatológicos, Cortopunzante y Químico); siendo el biosanitario el que más se generó con un 55%, los biodegradables con un 25% y los reciclables con un 14%. Ver gráfica N° 63.
