CHOCÓ

INFORME ANUAL SOBRE EL ESTADO DE LOS RECURSOS NATURALES Y MEDIO AMBIENTE 2020

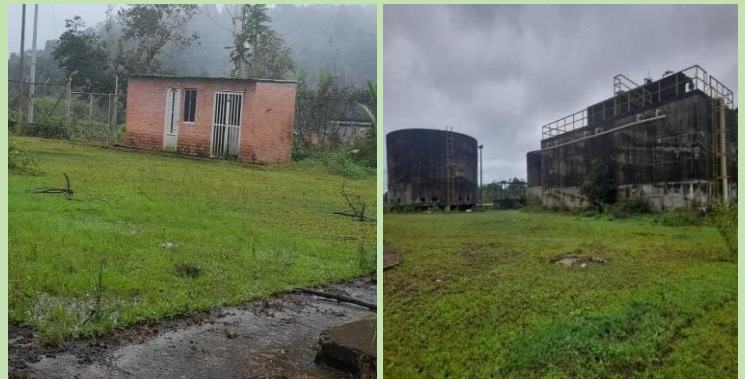
PLANTA DE TRATAMIENTO DE AGUAS RESIDUALES

El municipio cuenta con planta de tratamiento de aguas residuales- PTAR, la cual se encuentra en funcionamiento y cuenta con las siguientes estructuras:

Estructura de tratamiento preliminar
Reactor UASB
Filtro percolador 1 y 2
Pozo de bombeo de lodos
Sedimentador secundario
Lechos de secado
Estructura de salida
Caseta de operación y electricidad
Zona de maniobra
Antorcha

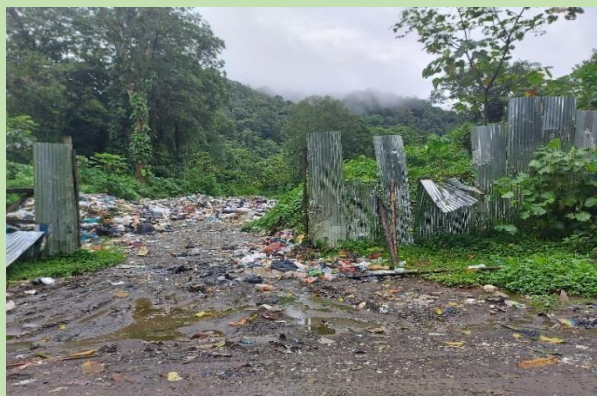
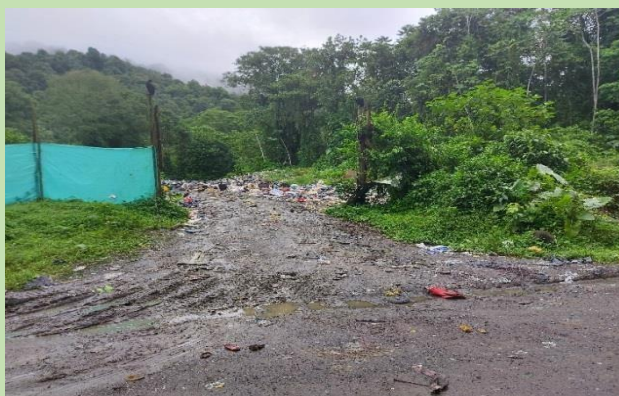
SITIO DE DISPOSICIÓN FINAL DE RESIDUOS SÓLIDOS

Sitio de Disposición Final: El municipio de Bahía Solano cuenta con sitio de disposición final (botadero a cielo abierto) que no cumple con las características técnicas de operación, ubicado a 6 km del casco urbano en la vía al corregimiento del Valle. Para la prestación del servicio se cuenta con 3 operarios y la recolección se realiza en una volqueta.

El día 12 de octubre del presente año la Contraloría General del Departamento del Chocó realizó visita al botadero de basura encontrando que el sitio no cuenta con los sistemas de control para gases y lixiviados; realizando afectación de ecosistemas, proliferación de roedores, vectores y chulos; cerca al sitio de disposición final de residuos sólidos se encuentra asentada una comunidad indígena.

El municipio de Bahía Solano no cuenta con “plan de cierre, clausura y restauración ambiental del botadero a cielo abierto”, documento que permitirá implementar actividades para dar por terminada la operación del botadero a cielo abierto.

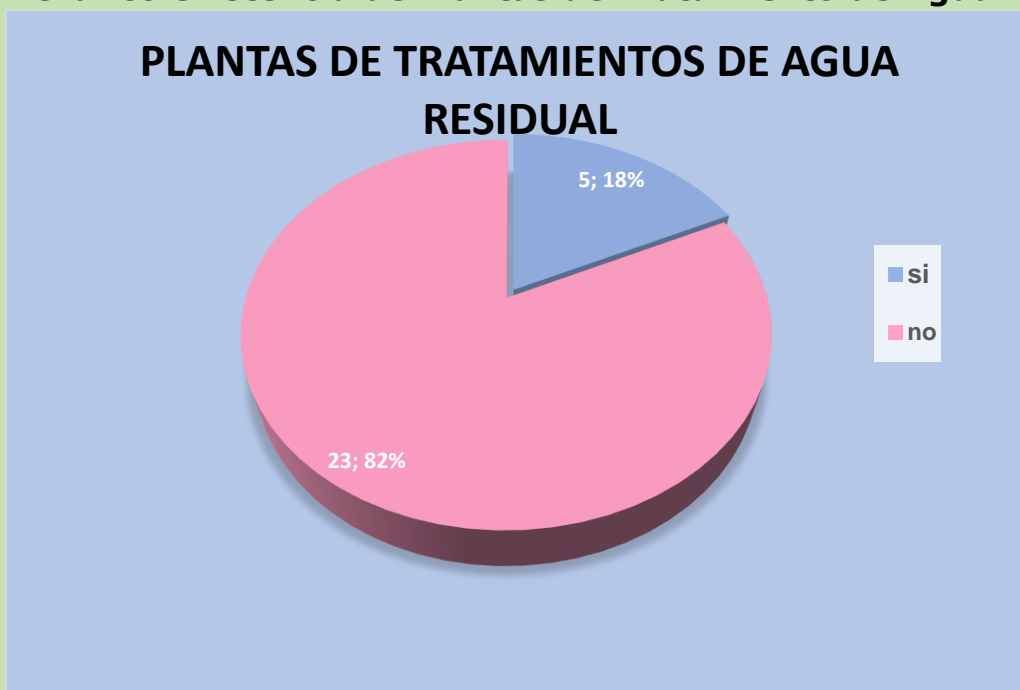
Gráfico existencia de Plantas de Tratamiento de Agua Residual

De acuerdo con el consolidado de la encuesta ambiental vigencia 2020, se puede observar solo 5 Municipios cuentan con planta de tratamiento de aguas residuales situación que es preocupante ya que de ello depende la recuperación ambiental de las cuencas hidrográficas y mejorar la calidad de vida de los ciudadanos.
