Informe

ESTADO DE LOS RECURSOS NATURALES Y DEL AMBIENTE.

Chocó 2021

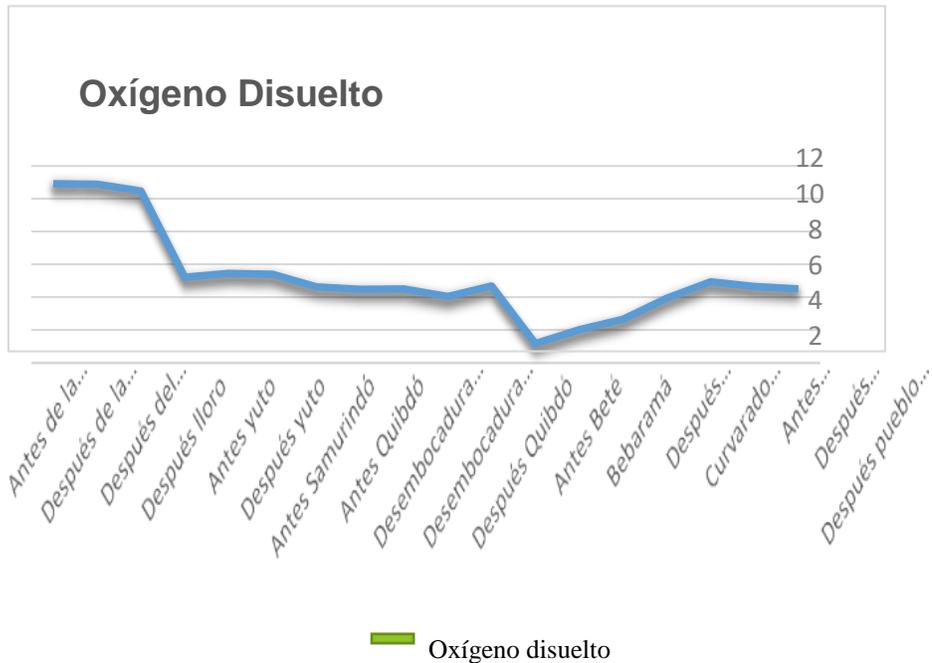
Figura 5 resultados de oxígeno disuelto

Oxígeno disuelto

Según lo observado los puntos de monitoreo presentan valores por encima del valor mínimo admisible (4 mg/L) para el parámetro Oxígeno disuelto (OD), catalogándolo como favorables, debido a que por su propiedad oxidante se pueden presentar procesos metabólicos que conlleven a la degradación de la materia orgánica. Hay tres puntos (antes Beté, Bebaramá, después bellavista) donde se pudo observar que está por debajo del valor mínimo admisible.

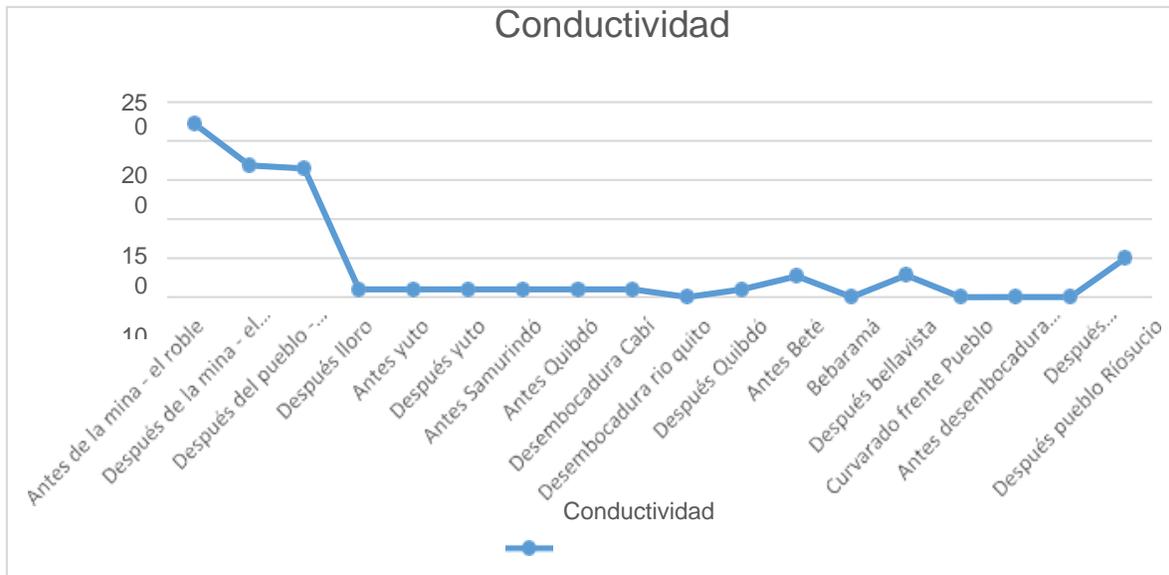
Figura 6 resultados de conductividad

Conductividad

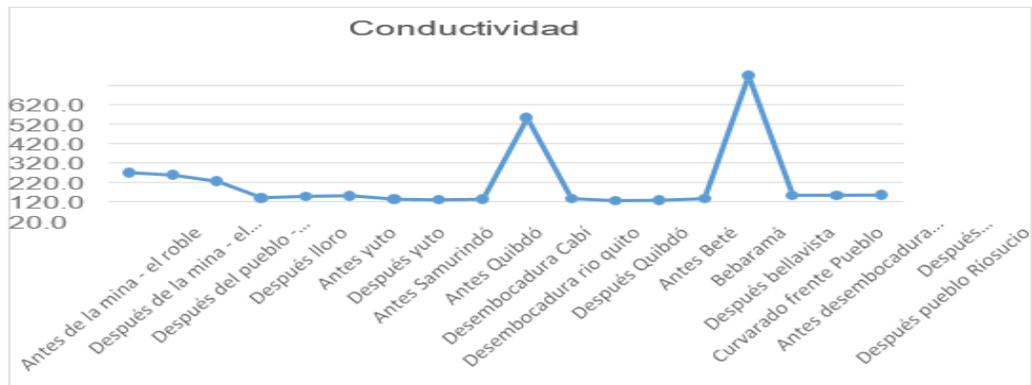
Figura 13 resultados de Conductividad

Conductividad

Se obtuvo una conductividad eléctrica entre 20 y 670 $\mu\text{s}/\text{cm}$, ocho de los puntos monitoreados (entre antes de mina el roble y después del pueblo Carmen de Atrato, desembocadura río quito, entre Curvarado frente pueblo y después del pueblo Río sucio) valor que se encuentra por encima del rango de 50 $\mu\text{s}/\text{cm}$ lo que indica que el agua no presentar problemas para la vida de ciertas especies de peces o invertebrados. En los puntos restantes se obtuvo una conductividad por debajo del rango lo que indica que el agua presenta problemas para la vida en ciertas especies.

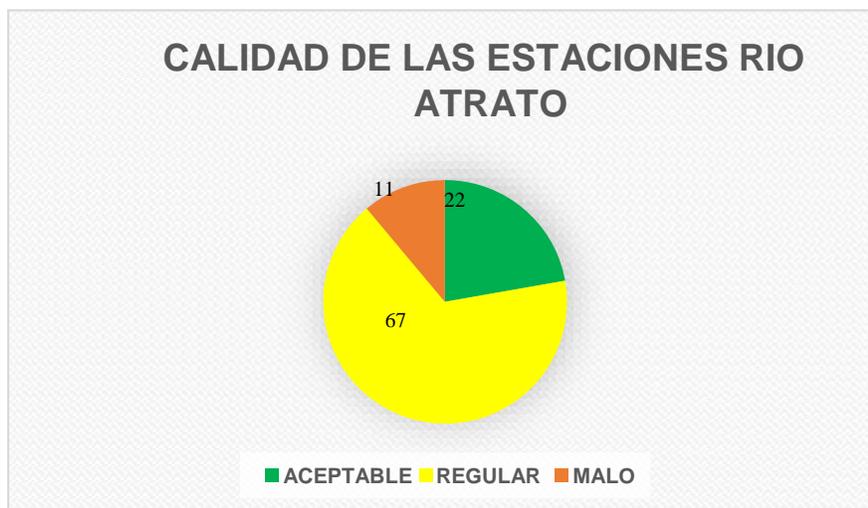
Figura 18 calidad de las estaciones del Río Atrato

Para este monitoreo en temporada de lluvia, la fuente presenta una valoración del 67 % REGULAR, un 11% MALO y un 22% ACEPTABLE, siendo los sólidos suspendidos totales el subíndice que mayor presión generan sobre el cuerpo de agua. En comparación con el primer monitoreo se observa claramente que, en esta temporada de lluvia, las estaciones en malo disminuyen a solamente dos, la cuales son las que se evidencio durante el recorrido y como lo corroboraron son las que más se ven afectadas por lo sólidos, esto debido a las lluvias que pueden generar deslizamientos, también a que durante el recorrido se observó maquinaria (retroexcavadoras) extrayendo material de arrastre.
