INFORME

**ESTADO DE LOS RECURSOS
NATURALES Y DEL MEDIO**

AMBIENTE

CHOCÓ 2022

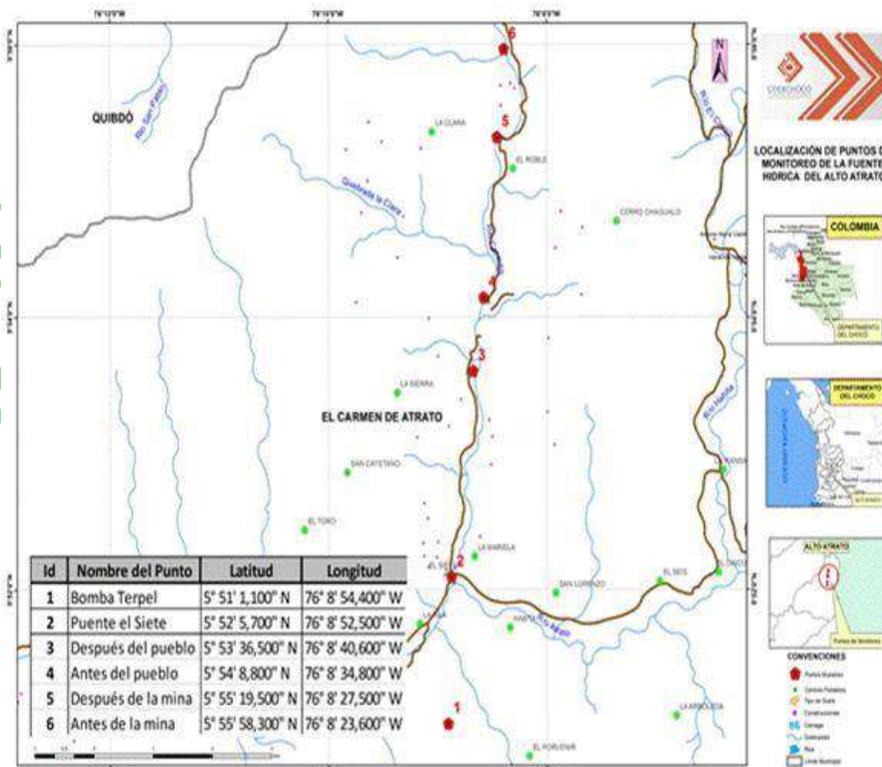
Mapa 2 Mapa 1 Estaciones de monitoreo Rio Atrato parte alta

Análisis de parámetros fisicoquímicos in situ Rio Atrato parte alta

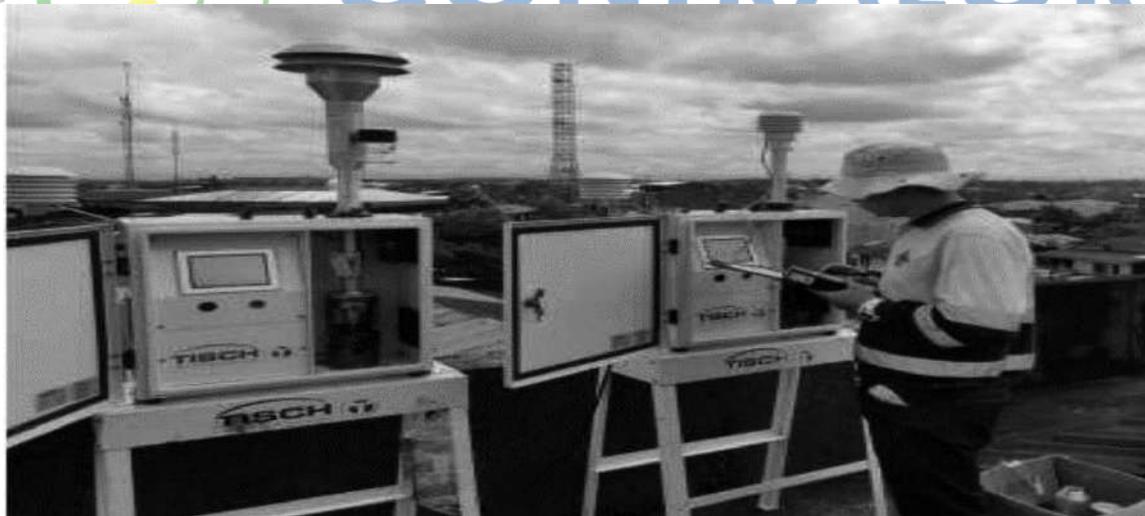
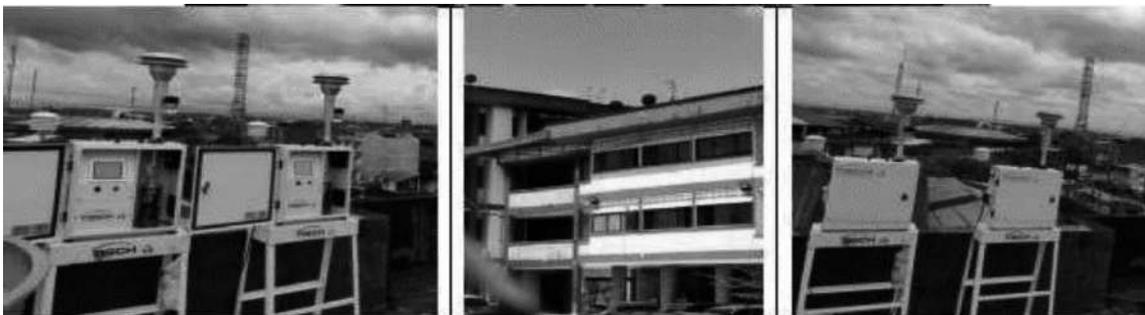
Fotografía 5. Montaje de la planta y toma de muestra en la Universidad Tecnológica del Chocó por parte del personal técnico de la UPB

Fotografía 6, 7 y 8. Equipo de monitoreo de calidad de aire en la UTCH Fuente: Informe de Resultados LM11-015-22 UPB
