# INFORME ESTADO DE LOS RECURSOS NATURALES Y DEL AMBIENTE

**CHOCÓ 2017**

**INFORME ESTADO DE LOS RECURSOS NATURALES Y DEL AMBIENTE EN EL DEPARTAMENTO DEL CHOCO**

## INFORME DEL ESTADO DE LOS RECURSOS NATURALES Y DEL AMBIENTE DEL DEPARTAMENTO DEL CHOCÓ 2017

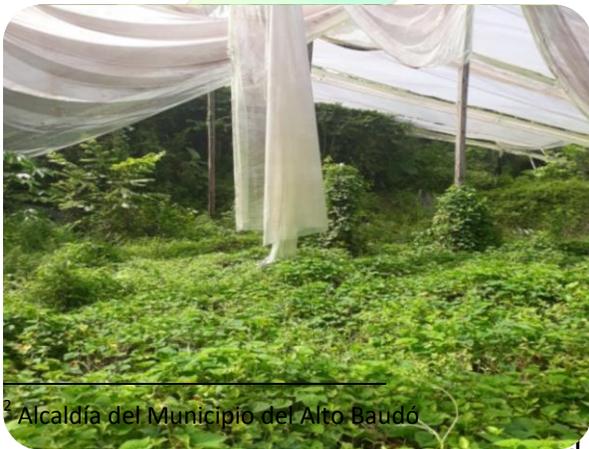
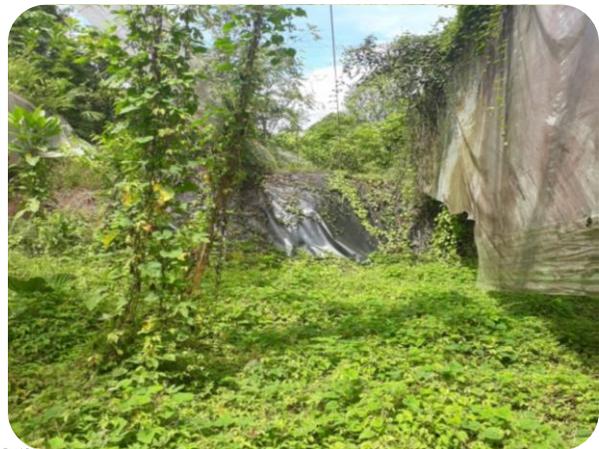
**VISITA RELLENO SANITARIO:** En visita técnica realizada al relleno sanitario del municipio del Alto Baudó, se pudo evidenciar problemas de operación (falta de control de gases, lixiviados, no compactación, falta de drenaje de aguas lluvias, acceso interno al lugar en mal estado, falta de cerca perimetral, caseta en abandono y en mal estado, ingreso al sitio de residuos sólidos sin pesar (ausencia de bascula) y sin separar, presencia de insectos y roedores), además de observar falta de mantenimiento; incumpliendo con lo establecido en el decreto 838 del 23 de marzo del 2005, del Ministerio de Ambiente, Vivienda y Desarrollo Territorial.<sup>2</sup>

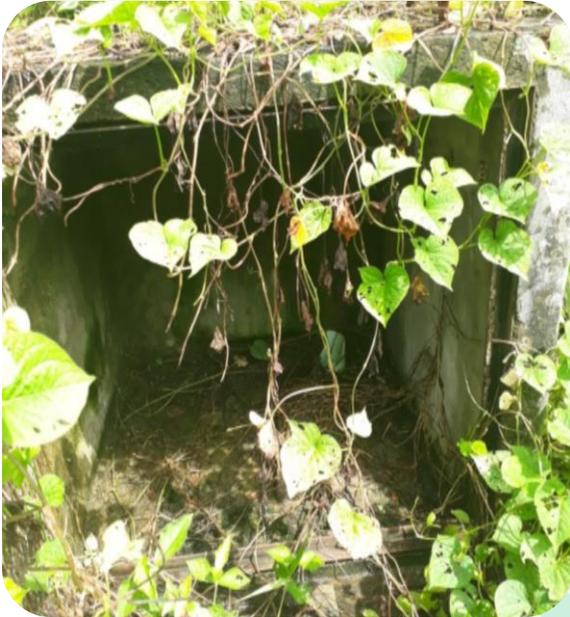
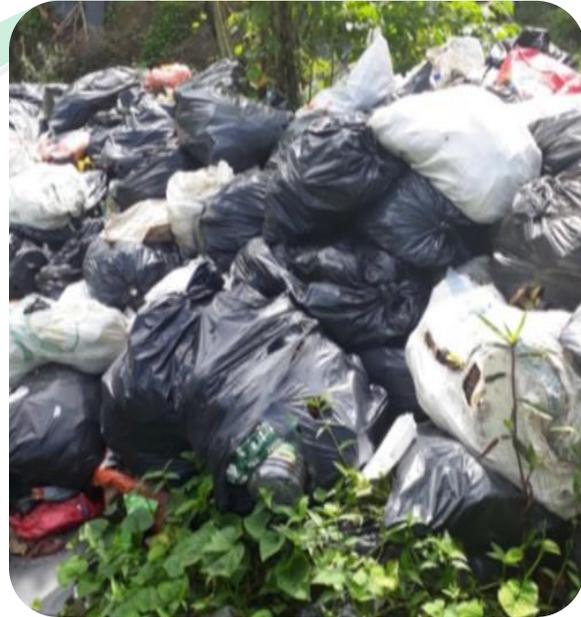
Relleno Sanitario del municipio del Alto Baudó: Fotos tomadas por la Contraloría General del Departamento del Chocó

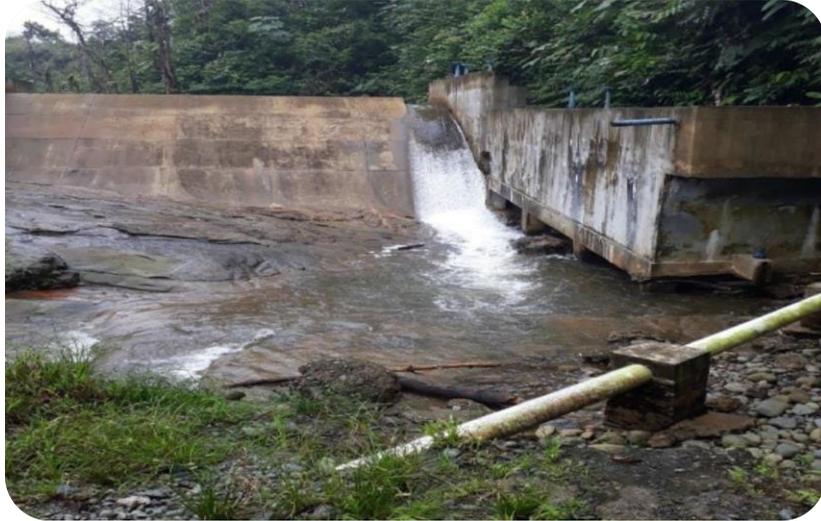
Foto tomada por la Contraloría General del Departamento del Chocó. Bocatoma del municipio de Bagadó

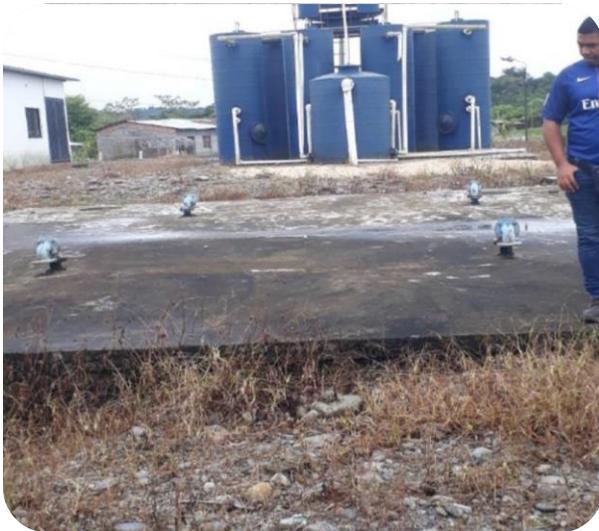
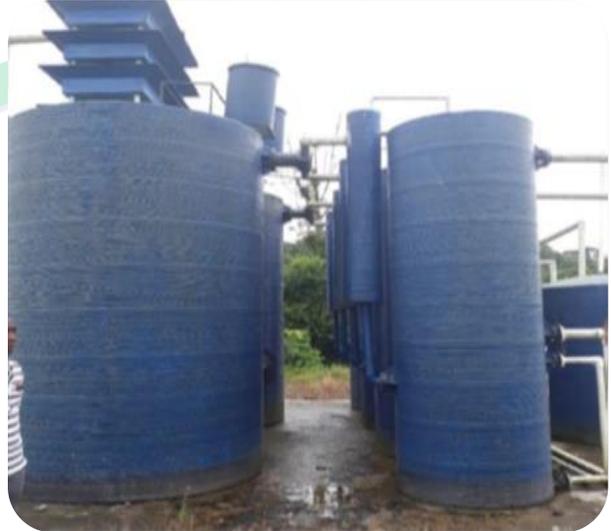
Planta de tratamiento de Agua Potable

**Planta de Tratamiento del Agua Potable- PTAP:** La planta de tratamiento de agua potable está conformada por un cuarto de insumos, un laboratorio químico, sedimentador, 3 floculadores, 2 filtros descendentes y un tanque de desinfección con 2 bombas dosificadoras de cloro, tanque de almacenamiento, 1 bomba que lleva el agua tratada hasta el tanque de distribución.

En el momento de la visita se observó que la planta no estaba en funcionamiento, no hay aducción del agua debido a daños presentados en la línea por derrumbe en la zona, manifiesta el coordinador de la empresa pública que se hizo conexión de tuberías viejas con nuevas, en la red de distribución y hasta el momento el ejército no ha hecho entrega del proyecto.<sup>4</sup>

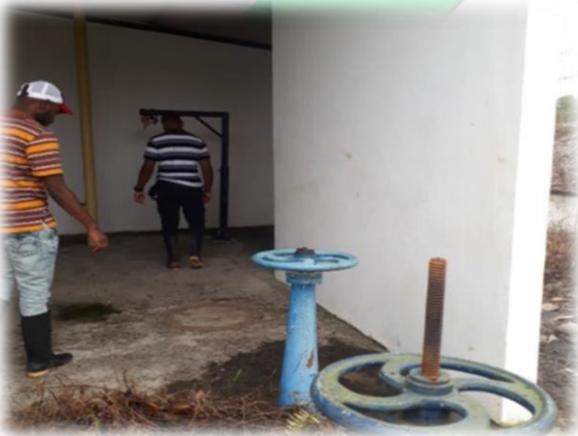
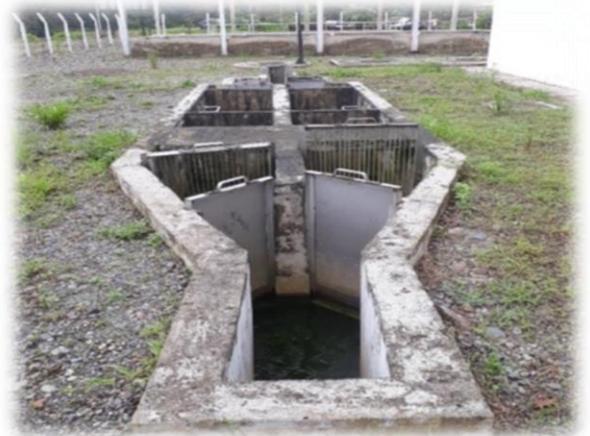
Foto tomada por la Contraloría General del Departamento del Chocó

La unión de los colectores de este sistema se realiza mediante estructuras de concreto (pozos de unión o pozos de inspección).

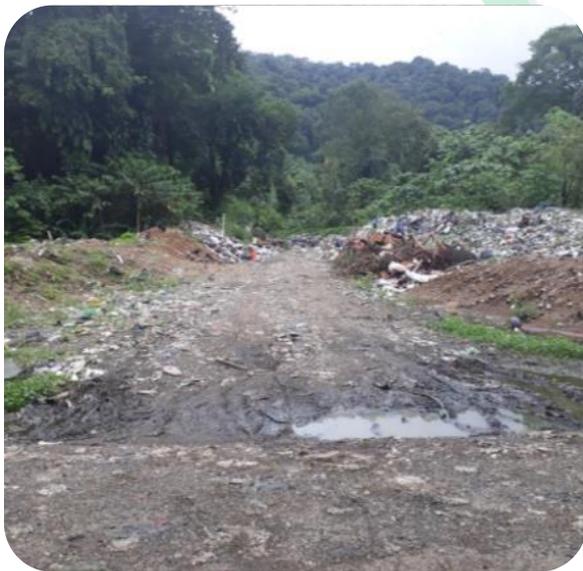
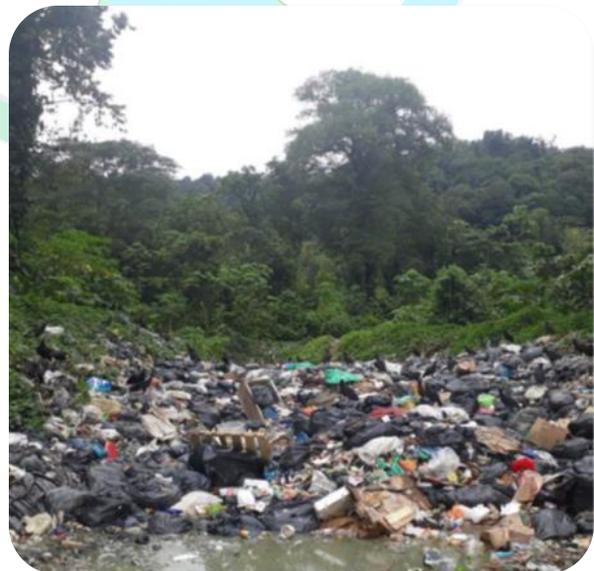
El día 12 de octubre del año 2017 la Contraloría General del Departamento del Chocó realizó visita al botadero de basura encontrando que el sitio no cuenta con los mecanismos de control para gases y lixiviados; realizando afectación de ecosistemas, proliferación de roedores, vectores y chulos; cerca al sitio de disposición final de residuos sólidos se encuentra asentada una comunidad indígena.

Botadero a cielo abierto municipio de Bahía Solano (foto tomada por la Contraloría General del Departamento del Chocó)

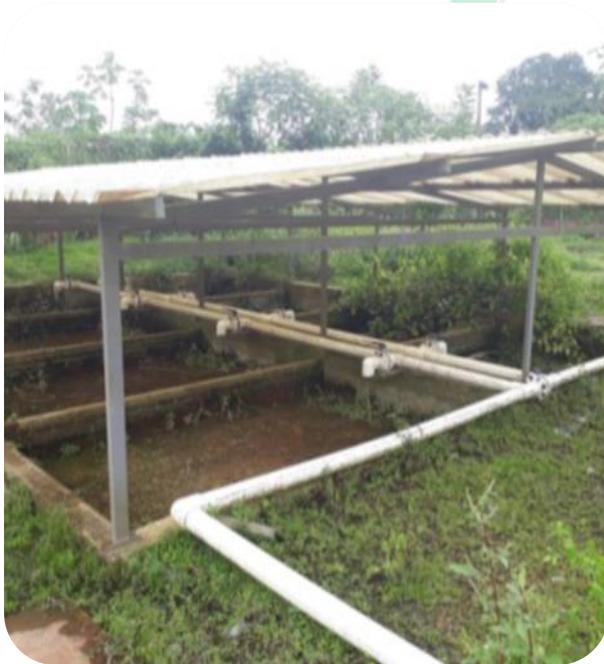
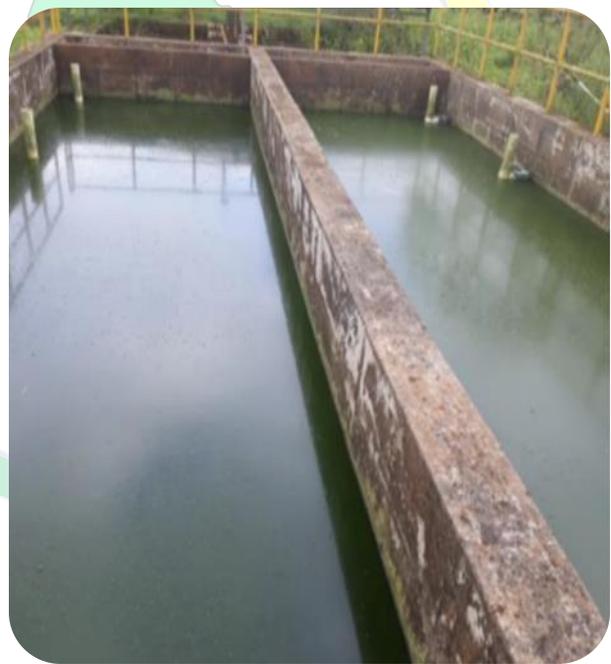
**ALCANTARILLADO:** El alcantarillado de Ciudad Mutis es del tipo sanitario y es relativamente nuevo, pues fue construido en los años 2015 y primer semestre de 2016, el municipio no cuenta con alcantarillado pluvial, tampoco se cuenta con estudios que establezcan el nivel de aporte de aguas lluvias al alcantarillado sanitario proveniente de los tejados y patios de las viviendas y el municipio presenta unos altos niveles de precipitación (Alrededor de 5.000 mm/año).<sup>5</sup>

Planta de tratamiento de agua residual (foto tomada por la Contraloría General del Departamento del Chocó)

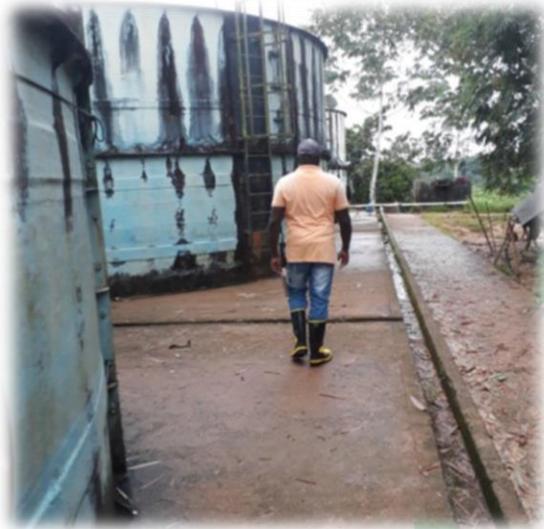
Sedimentadores y filtros descendentes de la planta de tratamiento de agua potable (Fuera de operación, no potabiliza el agua que viene de la quebrada Agua Fría). Foto tomada por la Contraloría General del Departamento del Chocó.

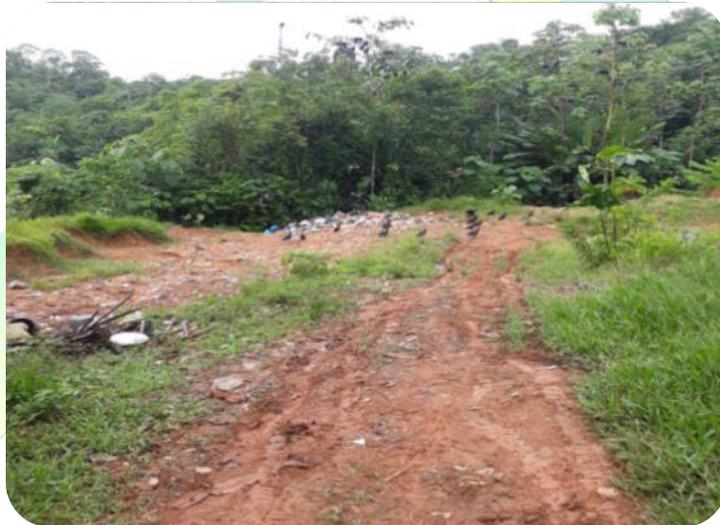
Sitio de disposición final de residuos sólidos (foto tomada por la Contraloría General del Departamento del Chocó)

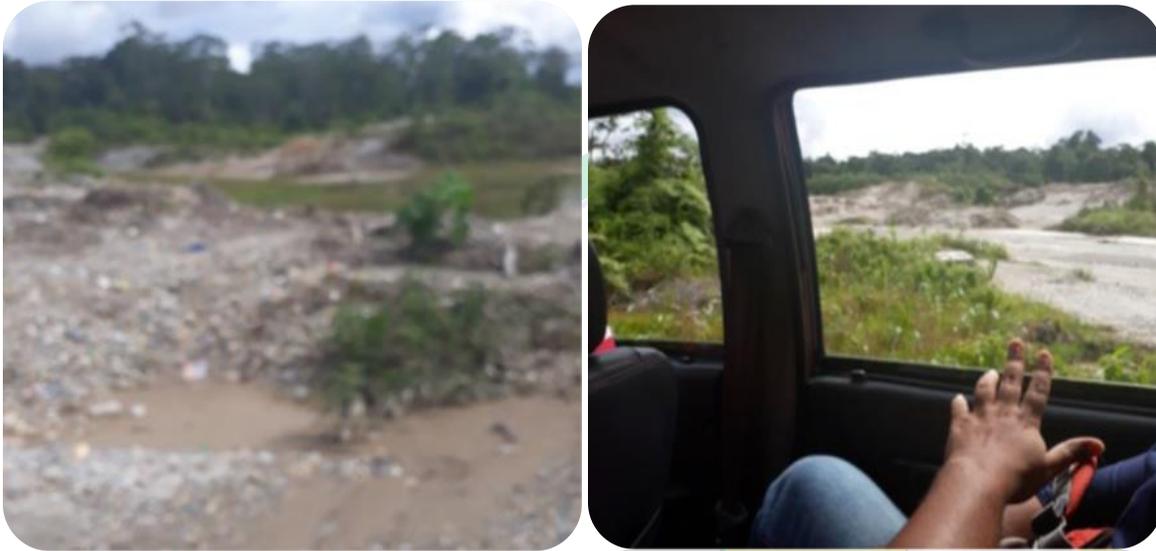
En el municipio de Istmina se viene realizando actividad minera; se evidencian daños ambientales en la zona. También se presenta afectación de fuentes hídricas por minería; la pesca ha sido la más afectada por la realización de esta actividad informal; no obstante, el municipio no ha dado inicio a los proyectos contemplados en el plan de desarrollo 2016-2019.<sup>7</sup>

Deforestación causada por la minería en el municipio de Istmina. Foto tomada por la Contraloría General del Departamento del Chocó

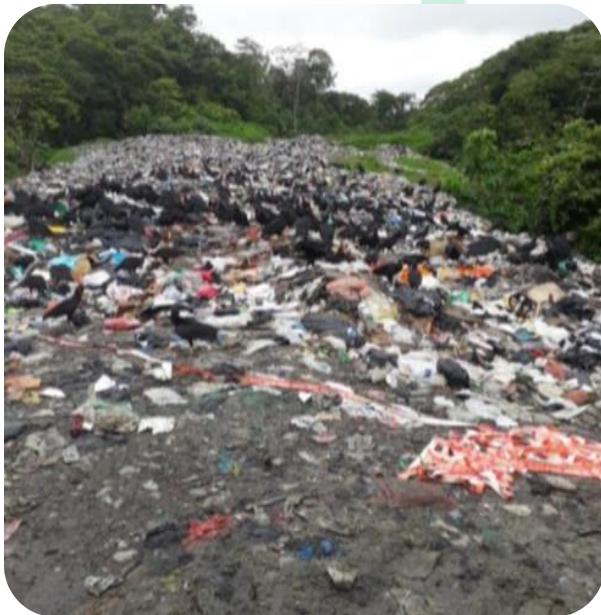
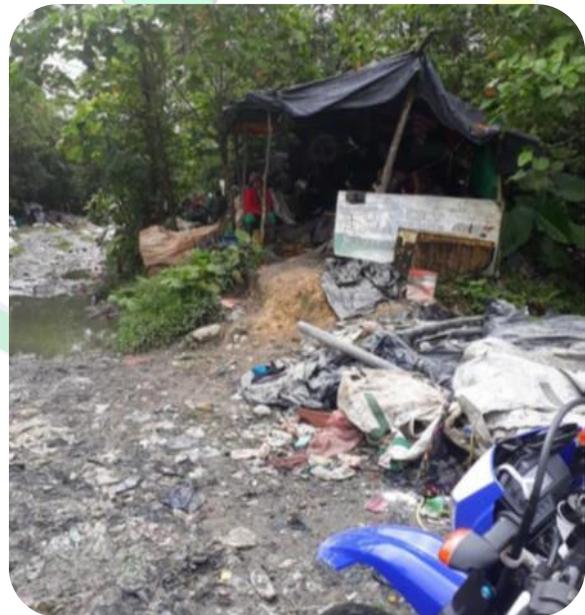
del relleno sanitario; no obstante no existen los documentos que permitan evidenciarlo. La cobertura de recolección de los residuos sólidos es del 80% en el casco urbano; el servicio se realiza con vehículo compactador, el botadero está funcionando aproximadamente desde el año 2000 y la empresa empezó a operar desde el año 2010. La empresa de servicios públicos cobra por el servicio de aseo, con una tarifa de \$3.000 mensuales; no obstante, existe una cultura de no pago del servicio. El municipio no tiene un plan de cierre, clausura y restauración ambiental del botadero a cielo abierto. Se evidencia que la autoridad ambiental (CODECHOCO) no realizó los controles y seguimientos para que efectivamente se realizara el cierre del botadero en el municipio de Istmina; por lo que hoy se tiene un caos en la disposición final de residuos sólidos.

Botadero a cielo abierto municipio de Istmina – foto tomada por la Contraloría General del Departamento del Chocó

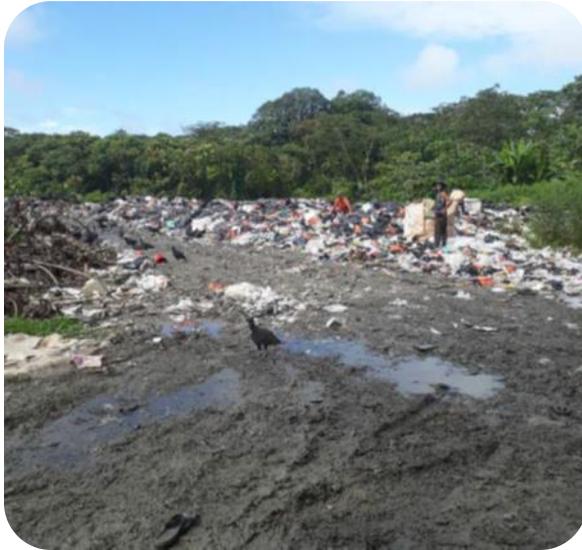
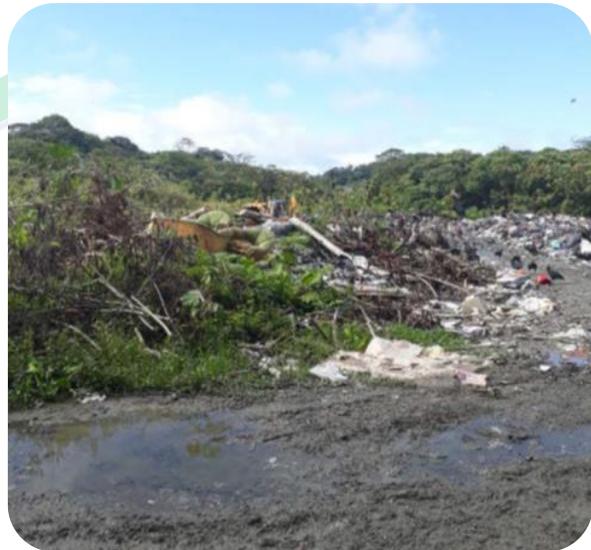
Botadero a cielo abierto- Foto tomada por la Contraloría General del Departamento del Chocó

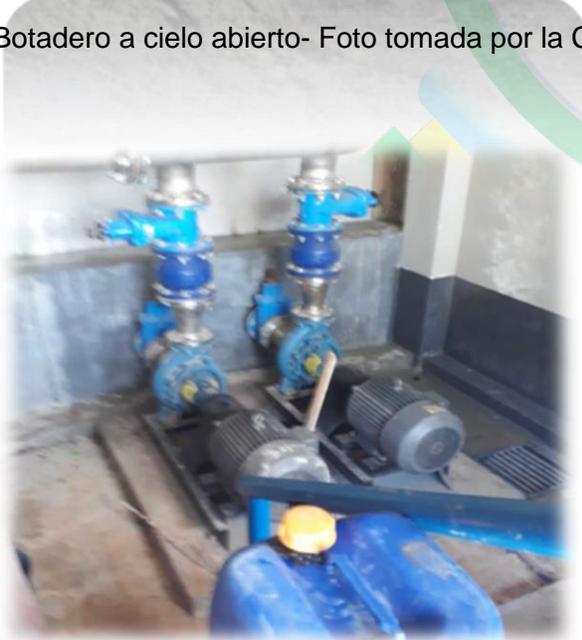
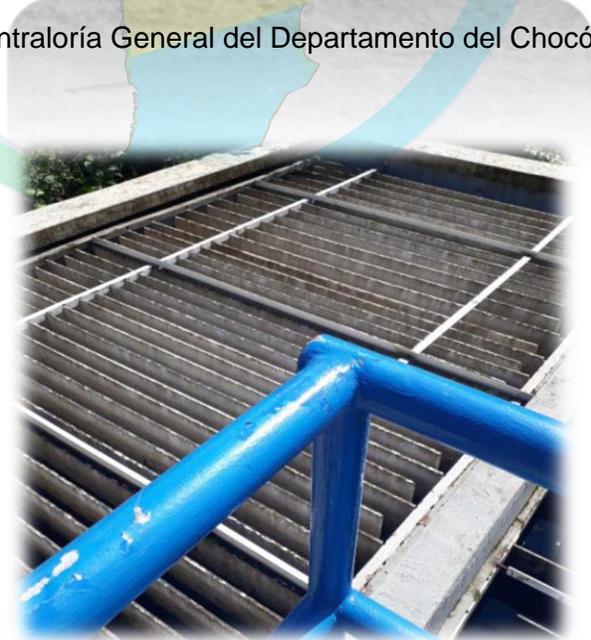
Planta de tratamiento de agua potable – Foto tomada por la Contraloría General del Departamento del Chocó
